Audi A5 A5 Sportback 3.0 TDI Sport quattro S-tronic 160 kW

360 PONTOS ÁTVIZSGÁLÁS EREDMÉNYE

Állapotfelmérés dátuma	2024. 04. 12.	Állapotfelmérő cég neve	Net Mobilitas Zrt.
Székhely	1055 Budapest, Honvéd utca 20.	Adószám	25575251-2-41.

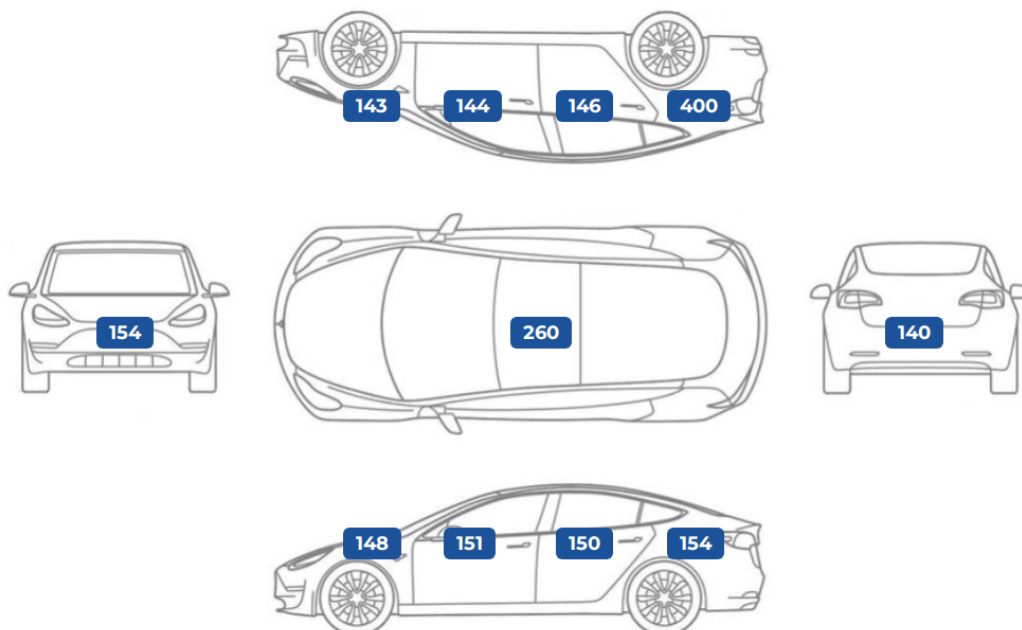
Karosszéria festékvastagság (mikrométerben)

Szakvélemény: A jobb hátsó sárvédő fújva volt, szerkezeti sérülésre utaló nyomok nem látható. A tetőn fekete fólia miatt magasabb érték.

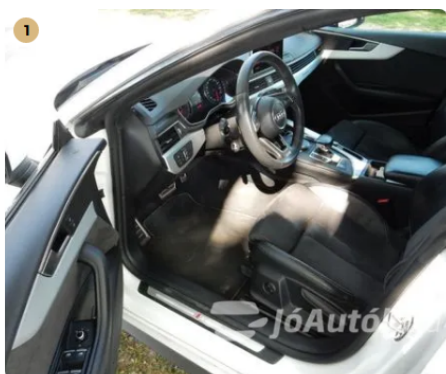
✓ Rendkívül szép belső

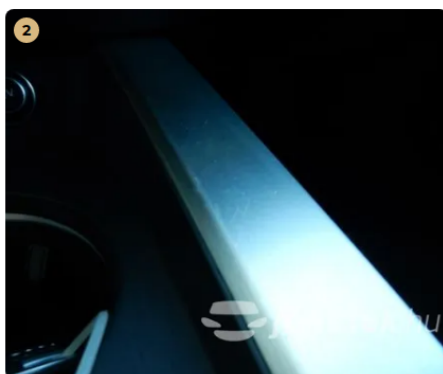
⚠ Minimális használatból eredő karc a díszlécen

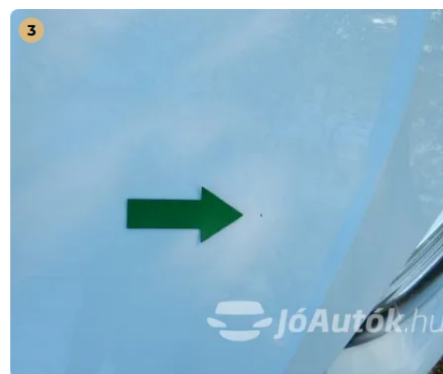
⚠ Kavicsnyom a motorháztetőn

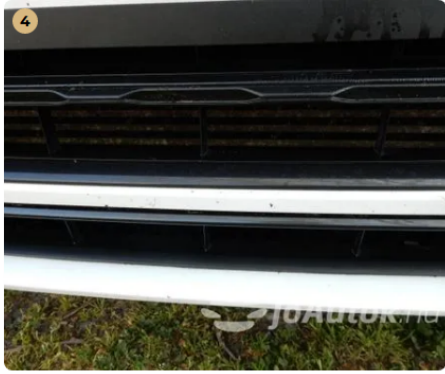
⚠ Kavicsnyomok az első lökhárítón

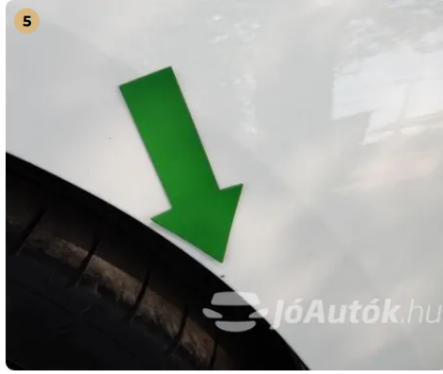
⚠ Apró kavicsnyom a bal első sárvédőn

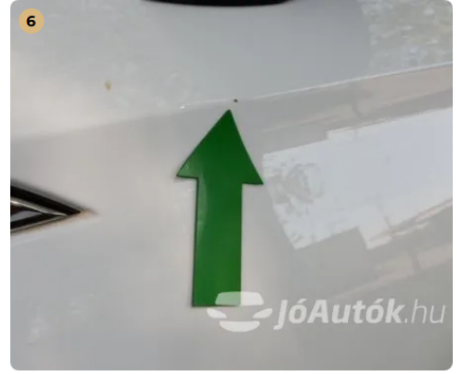
⚠ Apró kavicsnyom a bal első ajtón

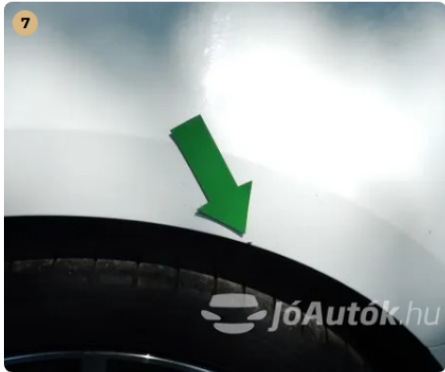
⚠ Apró kavicsnyom a bal hátsó sárvédőn

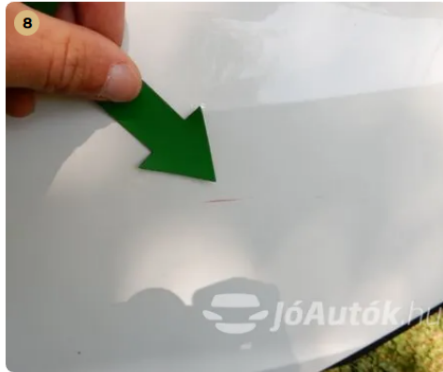
⚠ Polírral eltüntethető apró karc

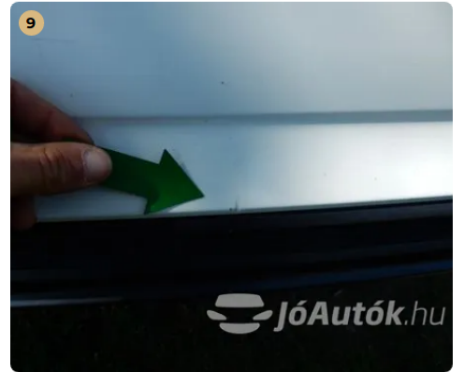
⚠ Apró sérülés a hátsó lökhárítón
