BMW X2 X2 xDrive20d (Automata) 140 kW

360 PONTOS ÁTVIZSGÁLÁS EREDMÉNYE

Állapotfelmérés dátuma	2024. 03. 08.	Állapotfelmérő cég neve	Net Mobilitas Zrt.
Székhely	1055 Budapest, Honvéd utca 20.	Adószám	25575251-2-41.

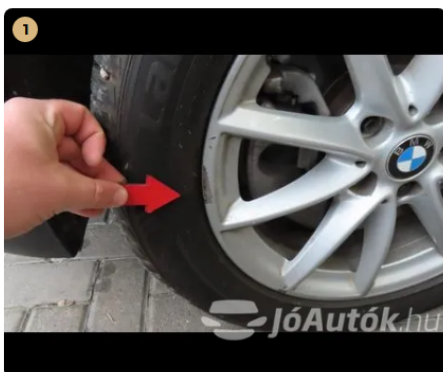
! bal első felni
enyhén horzsolt

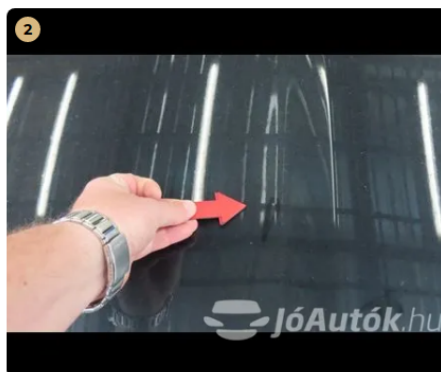
! motorháztető
kőfelverődés, karc
