Mazda Mazda 6 2.2 CD Revolution Top Aut., 4 ajtó, 6 fokozatú tiptronic sebességváltó, 175 kW

Évjárat
2020.

Állapotfelmérés dátuma	2024. 04. 17.	Állapotfelmérő cég neve	Net Mobilitas Zrt.
Székhely	1055 Budapest, Honvéd utca 20.	Adószám	25575251-2-41.

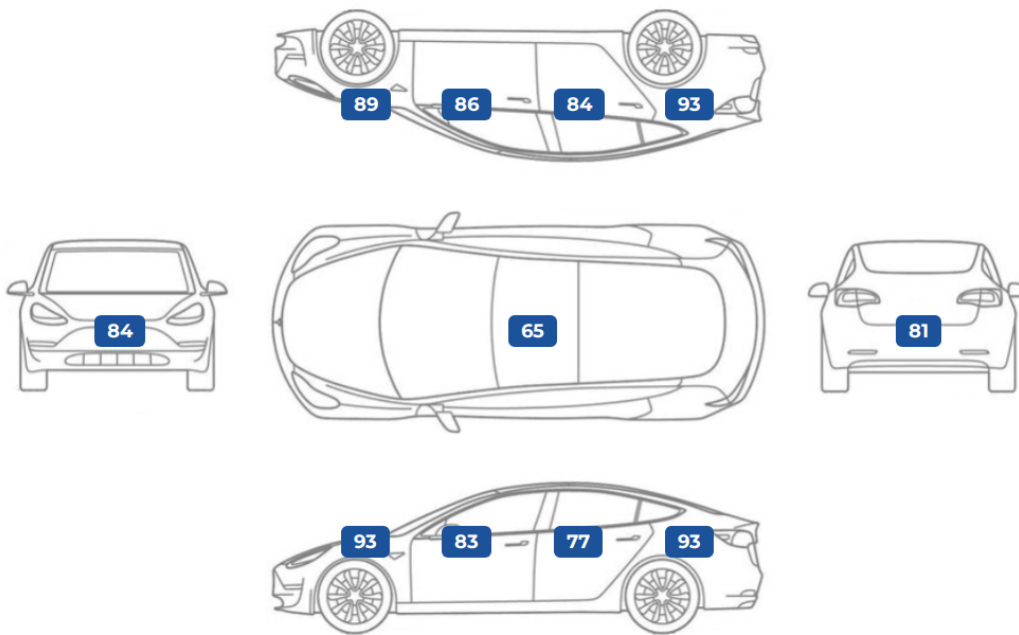
Karosszéria festékvastagság (mikrométerben)

Külső karosszéria elemek:	Korának megfelelő állapotban van.. A festékmérés során eltérő mértéket nem találtam. A karosszériaelemek csavarjain megbontás jele nem látszik. A látható karcok polírozással korrigálhatóak. Karosszéria elem védő fólia az autón található. Az autó karosszéria elemein javítások nyomai nem láthatók. Műanyag lökhárítók festékvastagság mérővel nem mérhetőek, szemrevételezés alapján javításra utaló nyom nem fedezhető fel.
Kárpitozás és belső burkolatok:	Korának megfelelő állapotban van.. Az autó utastere újszerű, kopás mentes, újautó illat érezhető. Műszerfal újszerű állapotú. Tetőkárpit újszerű. A kormánykerék újszerű. A váltó gomb újszerű. A bőr/alcantara normál állapotú. Az ajtókárpitok újszerűek.
Felnik:	Futásának megfelelő állapotban van.. Könnyűfém felni gyári.

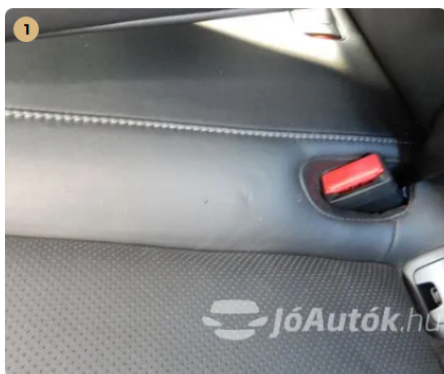
1 Nagyon apró sérülés a hátsó ülőlapon

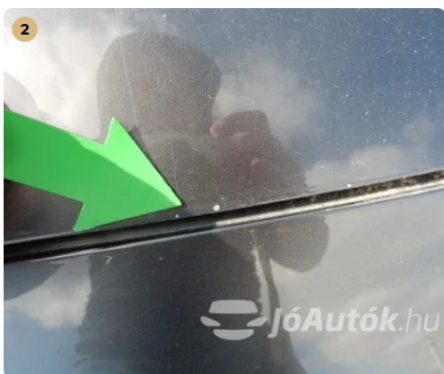
2 Motorháztetőn kavicsnyomok

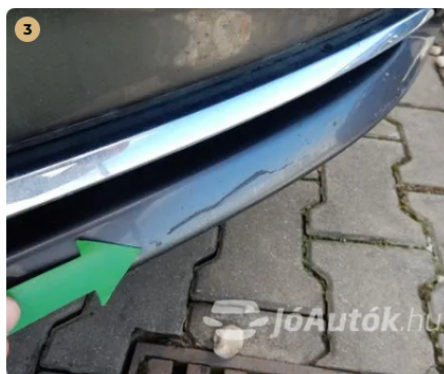
3 Karc az első lökhárítón

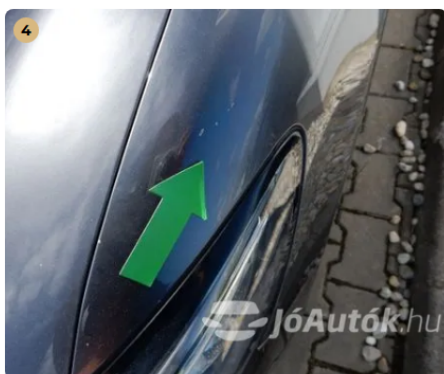
4 Kavicsnyomok a bal első sárvédőn

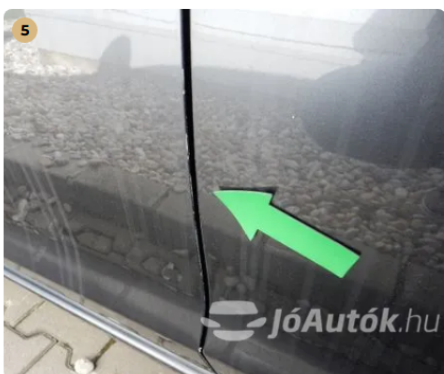
5 Kopások a bal első ajtó peremén

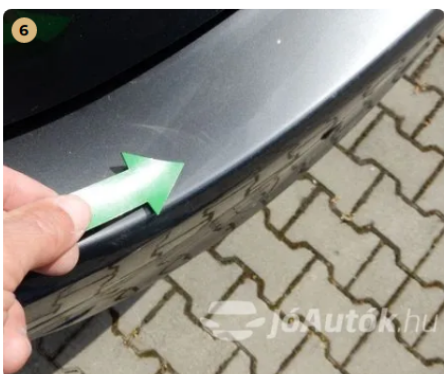
6 Karcok a hátsó lökhárító rakodóperemén

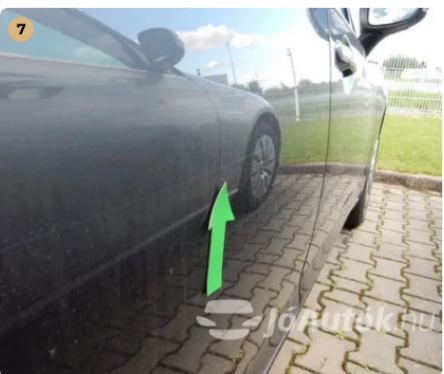
7 Polírozással eltüntethető karc az autó jobb oldalán

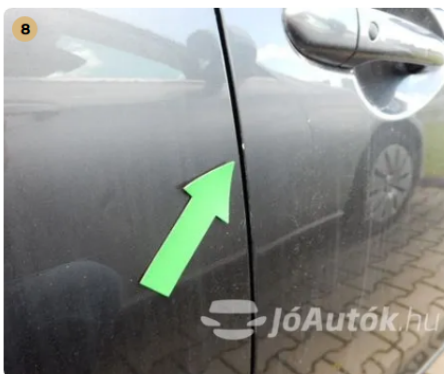
8 Kopás a jobb első ajtó peremén

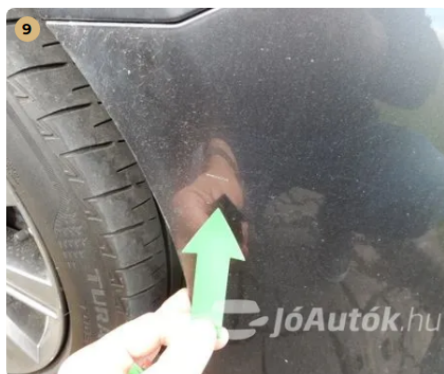
9 Karcok az első lökhárítón

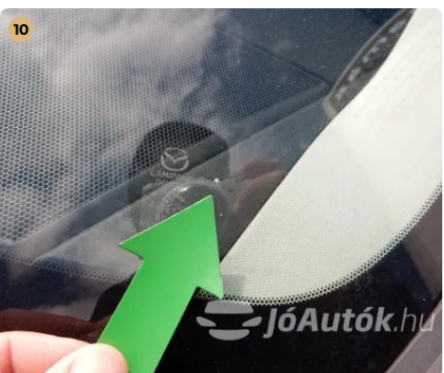
10 Apró kavicsfelverődé a szélvédő sarkában
