Skoda Octavia Octavia Combi 1.6 CR TDI Ambition 85 kW

Évjárat 2019. 01.	Teljesítmény 85 kW (115LE)	Kilométeróra állás 189 207 km	Üzemanyag Dízel	Sebességváltó Manuális/kézi
----------------------	-------------------------------	----------------------------------	--------------------	--------------------------------

360 PONTOS ÁTVIZSGÁLÁS EREDMÉNYE

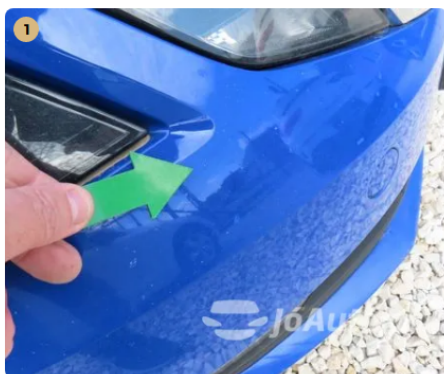
⚠ Első lökhárítón kavics felverődés

Javítást nem igényel!

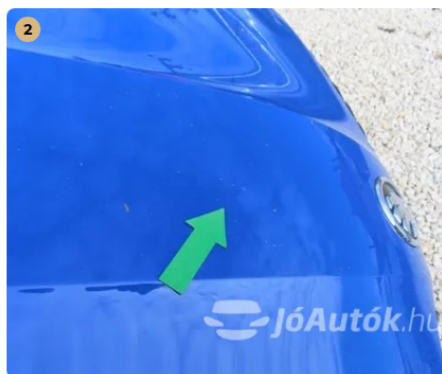
⚠ Motorháztető kavics leerődés

Javítást nem igényel!
