Opel Combo Combo Life 1.2 T Enjoy XL 81 kW

Gyártási év:	2019. 07.	Első forgalomba helyezés:	2019. 06.
Első hazai forgalomba helyezés:	2019. 06.	Műszaki érvényes:	2025. 05.
Alvázsám:	W0VERHNPJKJ651331	Rendszám:	RNR737
Szín:	white	Szervízkönyv:	-
Gyári kulcsok:	2 db	Másolt kulcsok:	- db

360 PONTOS ÁTVIZSGÁLÁS EREDMÉNYE

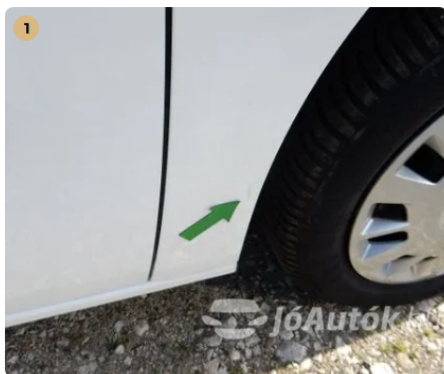
⚠ Apró sérülés a jobb első sárvédőn

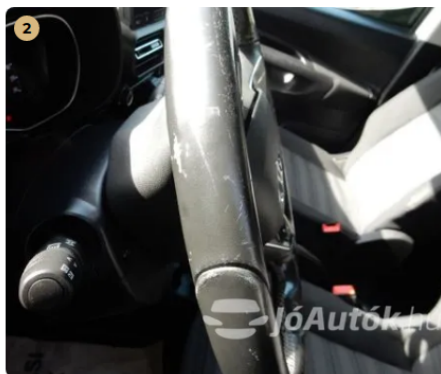
⚠ Karcok a kormányon

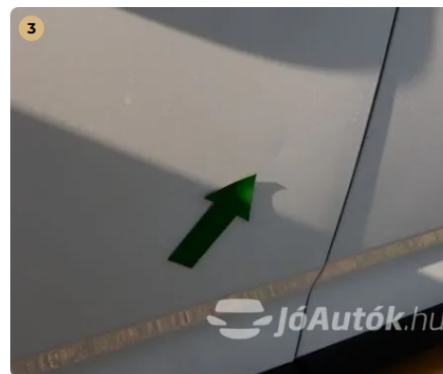
⚠ Apró horpadás a bal első ajtón

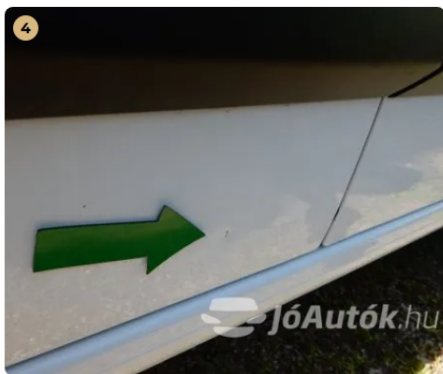
! Apró horpadás a bal első ajtón
