BMW X4 X4 xDrive20d xLine Aut. 140 kW

Évjárat
2017. 07.Teljesítmény
140 kW (190LE)Kilométeróra állás
80 582 kmÜzemanyag
DízelSebességváltó
Triptonik

360 PONTOS ÁTVIZSGÁLÁS EREDMÉNYE

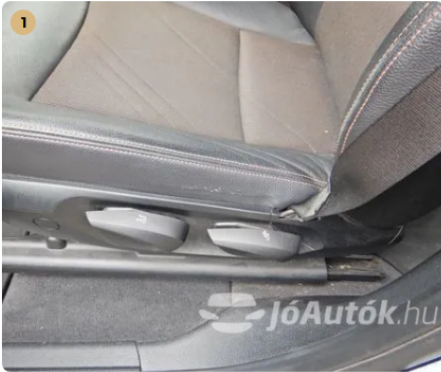
⚠ Kopás a sofőrülésen

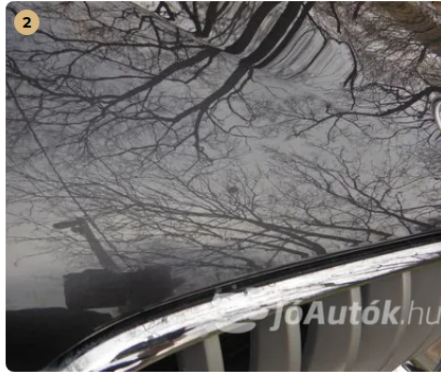
⚠ Apró kavicsnyomok a motorháztetőn

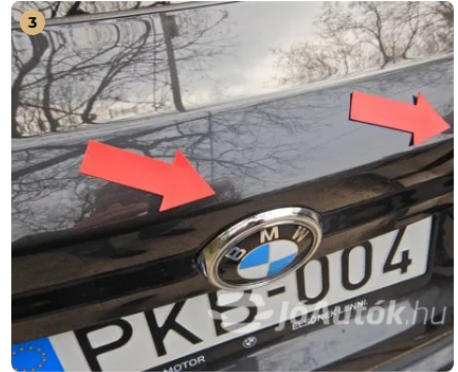
⚠ Apró horpadások a csomagtér ajtón

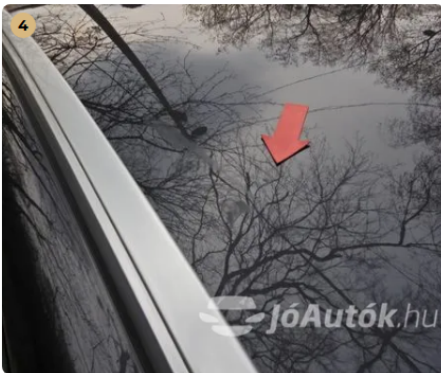
⚠ Apró horpadás a tetőn

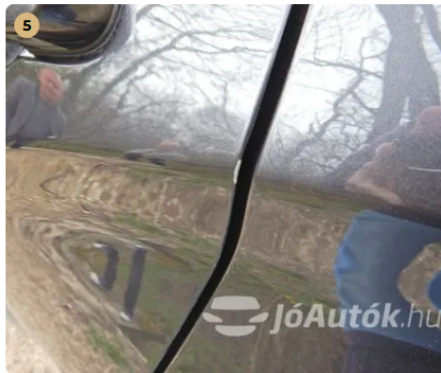
⚠ Ajtó peremnél sérülés
