BMW 520 520d Aut., 5 ajtó, 8 fokozatú tiptronic váltó 140 kW

Évjárat 2017. 01.	Teljesítmény 140 kW (190LE)	Kilométeróra állás 144 766 km	Üzemanyag Dízel	Sebességváltó Tiptronic
-----------------------------	---------------------------------------	---	---------------------------	-----------------------------------

Állapotfelmérés dátuma	2024. 04. 16.	Állapotfelmérő cég neve	Net Mobilitas Zrt.
Székhely	1055 Budapest, Honvéd utca 20.	Adószám	25575251-2-41.

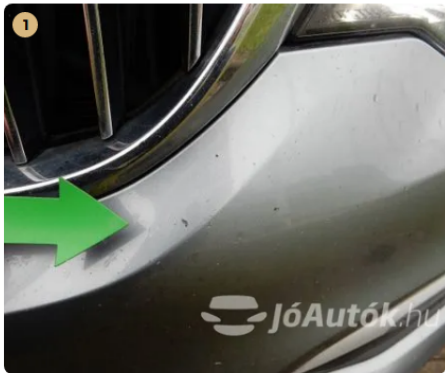
⚠ Kavicsnyomok az első lökhárítón

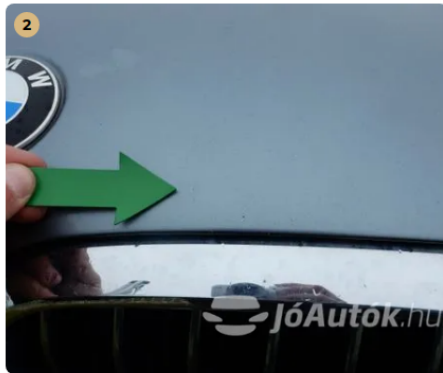
⚠ Kavicsnyomok a motorháztetőn

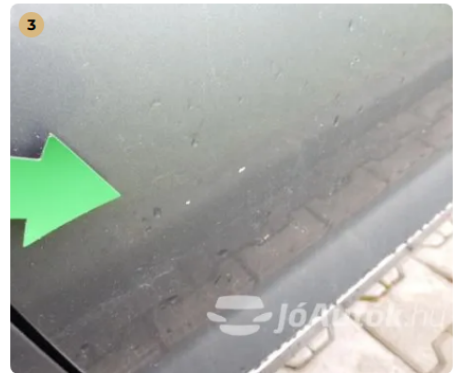
⚠ Bal első ajtón rányitási karc
