Kia Soul Soul EV 64kWh Platinum 150 kW

Évjárat
2019. 05.Teljesítmény
150 kW (204LE)Kilométeróra állás
160 000 kmÜzemanyag
ElektromosSebességváltó
Fokozatmentes automat...

360 PONTOS ÁTVIZSGÁLÁS EREDMÉNYE

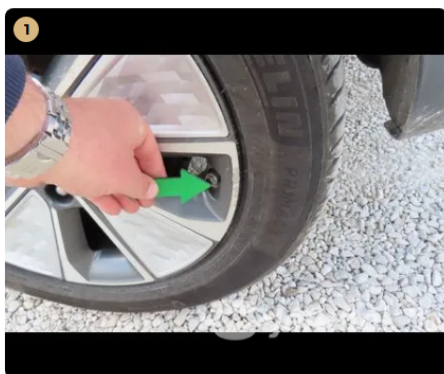
bal hátsó felni
horzsolt

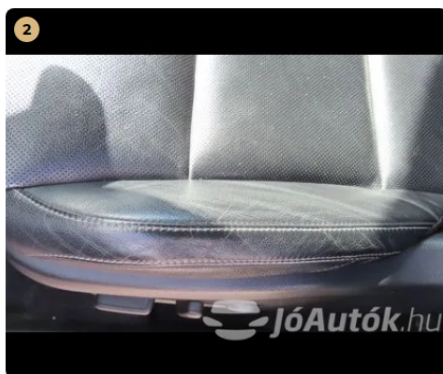
vezető oldali ülés ülőlapja
kopott

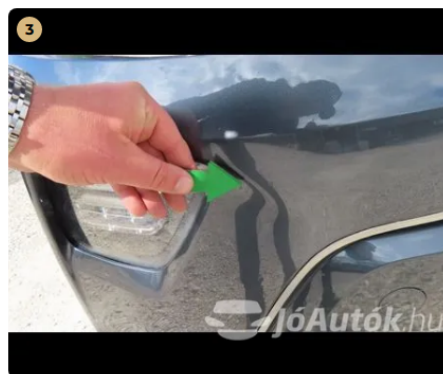
első vészfék
fény sérülés

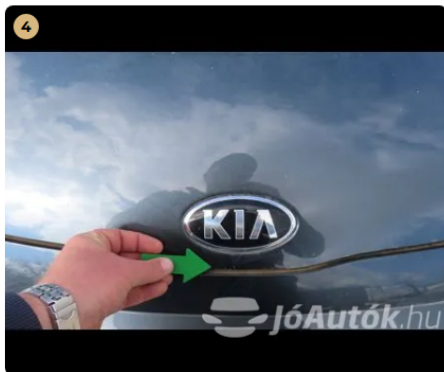
! **motorháztető**
apró kavics felveődések

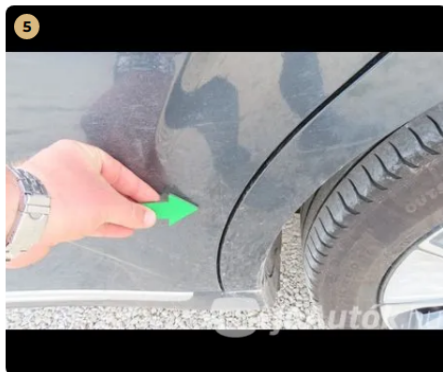
! **jobb első ajtó**
fény sérülés

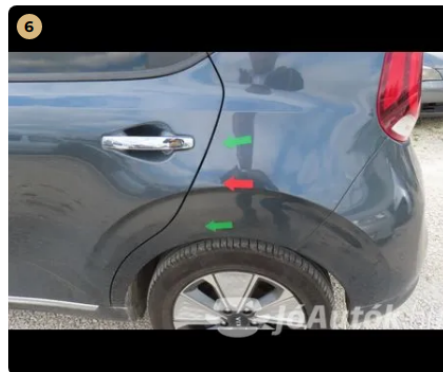
! **bal hátsó sárvédő**
3 db pici horpadás

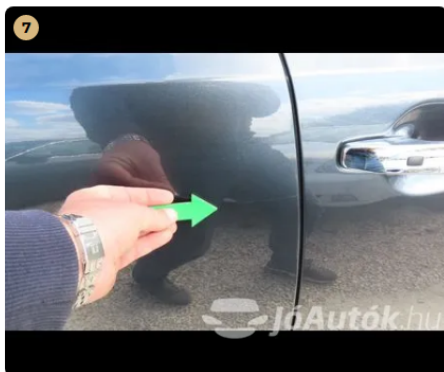
! **jobb hátsó ajtó**
fény sérülés

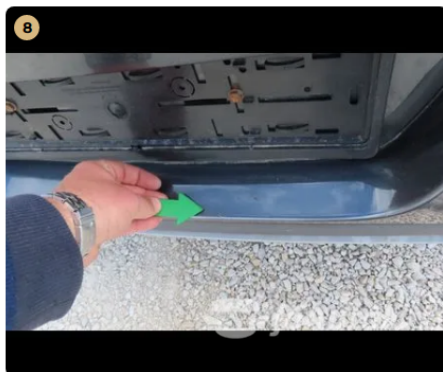
! **hátsó vészárító**
enyhe karcok
