Mercedes-Benz B 160 B 250 e (Automata) 65 kW

360 PONTOS ÁTVIZSGÁLÁS EREDMÉNYE

Állapotfelmérés dátuma	2024. 04. 23.	Állapotfelmérő cég neve	Net Mobilitas Zrt.
Székhely	1055 Budapest, Honvéd utca 20.	Adószám	25575251-2-41.

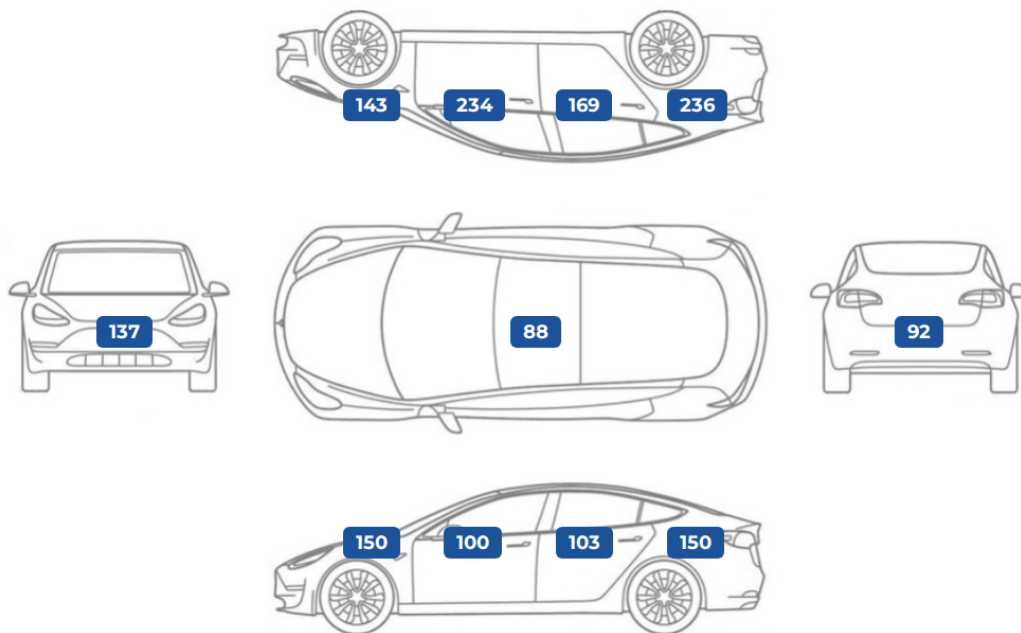
Karosszéria festékvastagság (mikrométerben)

Külső karosszéria elemek:	Futásának megfelelő állapotban van.. A festékmérés során eltérő mértéket találtam. Az autó karosszéria elemein javítások nyomai nem láthatók.	6 - 7
Kárpitozás és belső burkolatok:	Futásának megfelelő állapotban van.. Az autó utastere normál, korának megfelelő. Tetőkárpit normál állapotú.	5
Felnik:	Futásának megfelelő állapotban van.. Könnyűfém felni gyári. Könnyűfém felnin patkázás nyomai láthatóak.

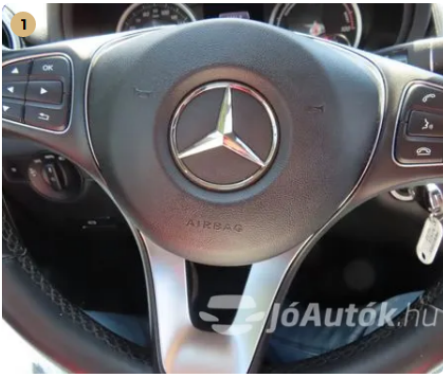
multikormány

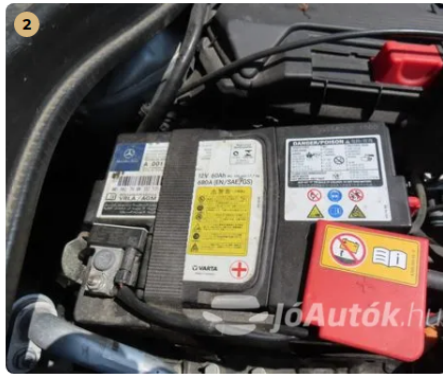
gyári akkumulátor

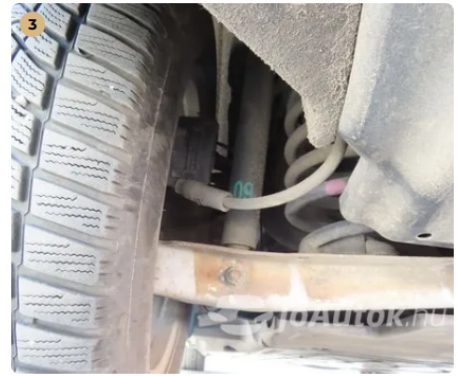
száraz lengéscillapítók

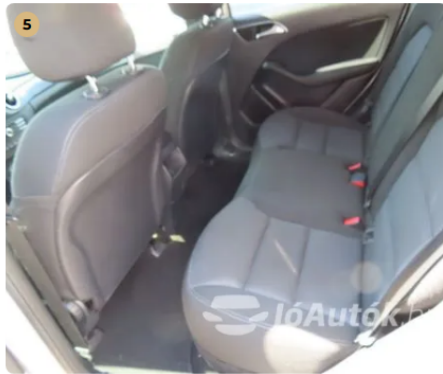
szép megkímélt belső utastér

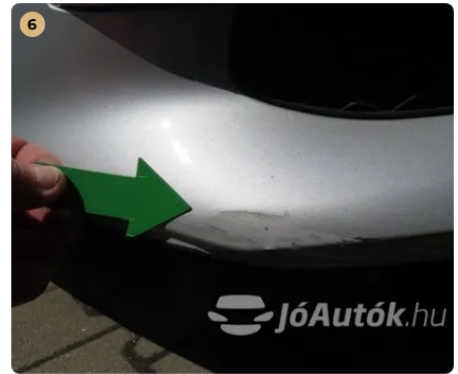
első lökhárító karcos

A lökhárítók műanyag felületén lévő esztétikai sérülések javítása a tulajdonos döntése, további problémát önmagukban nem okoznak.

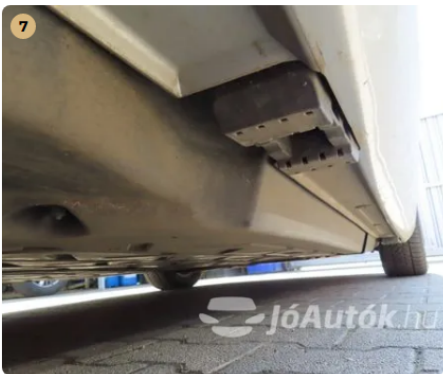
gyári küszöbök

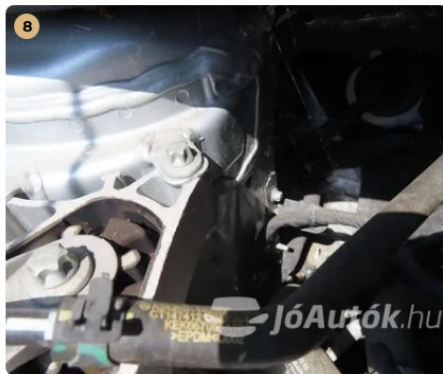
gyári doblemezek nyúlványok

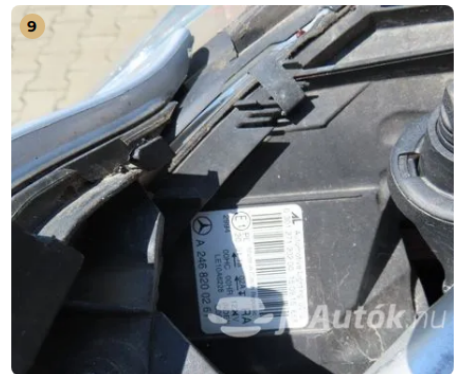
gyári lámpák
