## Opel Combo Combo Life 1.2 T Edition Plus XL (7 személyes ) 81 kW

Évjárat  
2020. 12.

Kilométeróra állás  
30 600 km

### 360 PONTOS ÁTVIZSGÁLÁS EREDMÉNYE

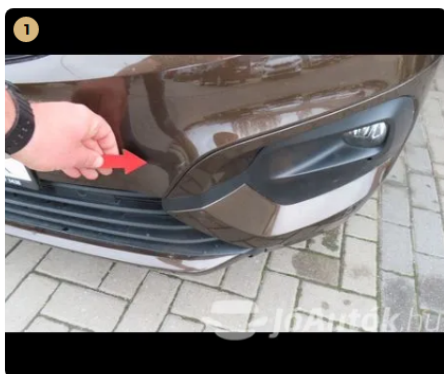
⚠ első vészháritó  
apró kavics sérülések

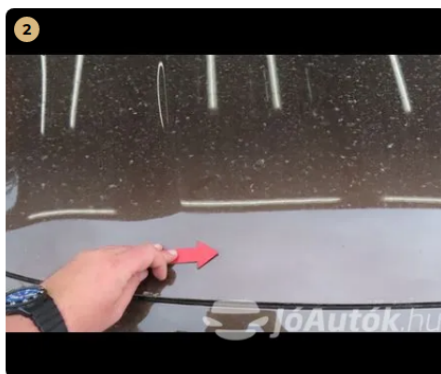
⚠ motorháztető  
kavics sérülések

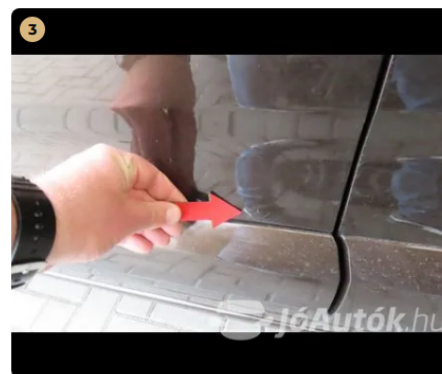
⚠ bal első ajtó  
fény sérülés
