Opel Crossland **CROSSLAND X 1.2 T Edition (Automata) / 131 le / 28e km / gyári garancia 96 kW**

## 360 PONTOS ÁTVIZSGÁLÁS EREDMÉNYE

| Állapotfelmérés dátuma | 2023. 11. 08. | Állapotfelmérő cég neve | Net Mobilitas Zrt. |

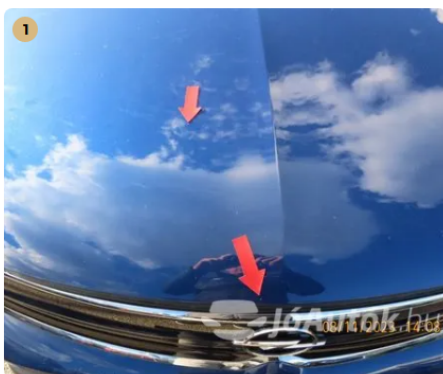
Motorháztető

Kavicsfelverődés miatt apró fény sérülések

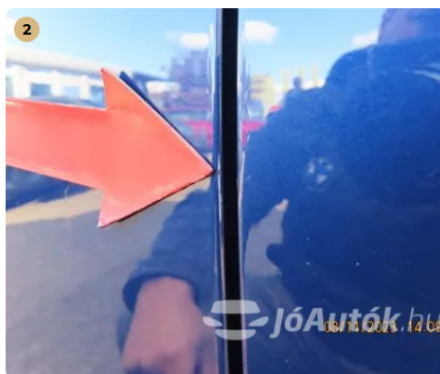
Bal első ajtó

Apró fény sérülések, ajtóél leverődve

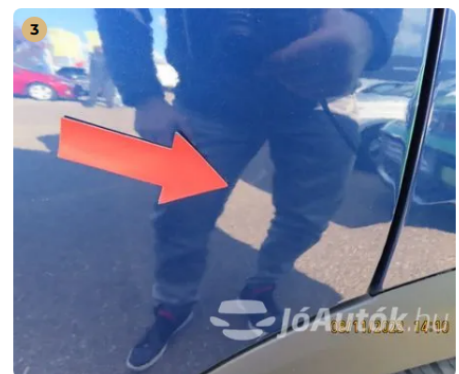
Bal hátsó ajtó

Apró fény sérülések

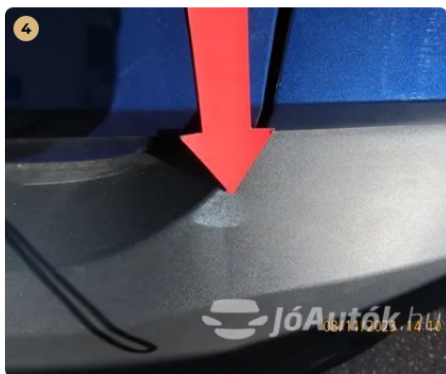
! Hátsó lökhárító

Folt

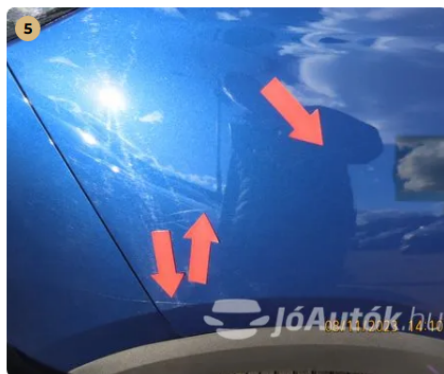
! Jobb hátsó ajtó

Karcos

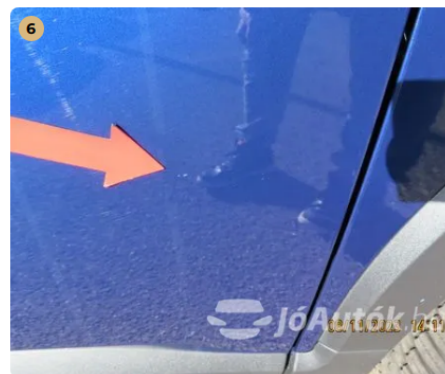
! Jobb első ajtó

Apró fénysérülés
