## Skoda Octavia Octavia Combi 1.6 CR TDI Style 85 kW

## 360 PONTOS ÁTVIZSGÁLÁS EREDMÉNYE

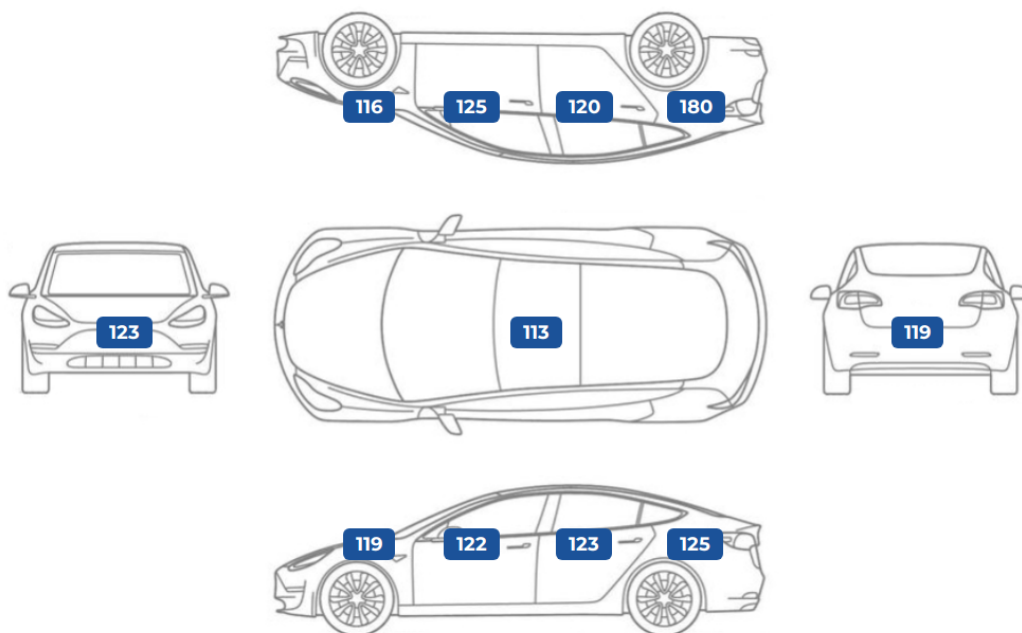
### Karosszéria festékvastagság (mikrométerben)

**Szakvélemény:** A mért értékek alapján eredeti fényezésű gépkocsi.

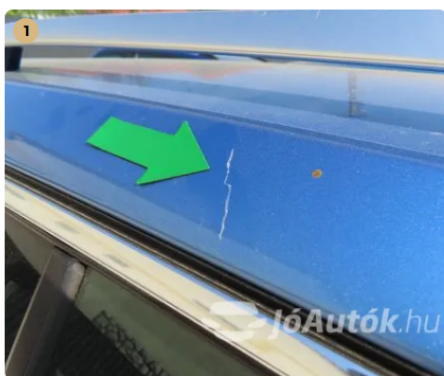
| Külső karosszéria elemek | Átlagon felüli állapot | 1 |

Bal első ajtó felett karcolás található! sürgős javítást nem igényel!
