BMW 218 218d M Sport (Automata) 110 kW

360 PONTOS ÁTVIZSGÁLÁS EREDMÉNYE

"MEGVÉTELRE AJÁNLOTT"

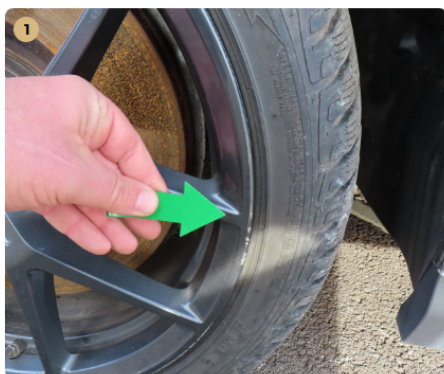
! bal első felni
horzsolt

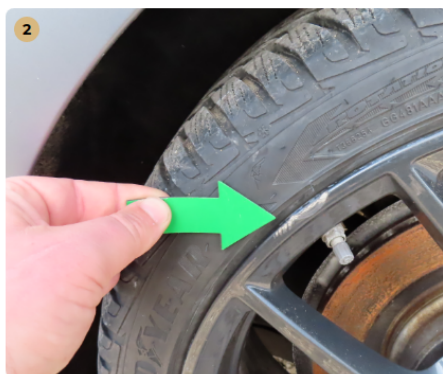
! bal hátsó felni
horzsolás

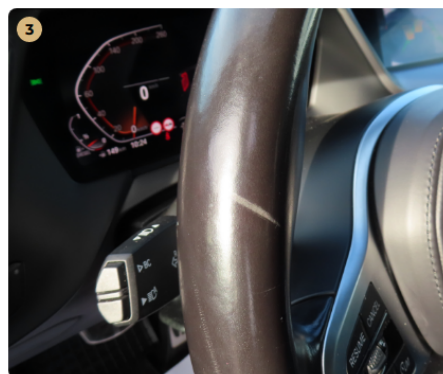
! műszerfal
kormányon a bőr karcos

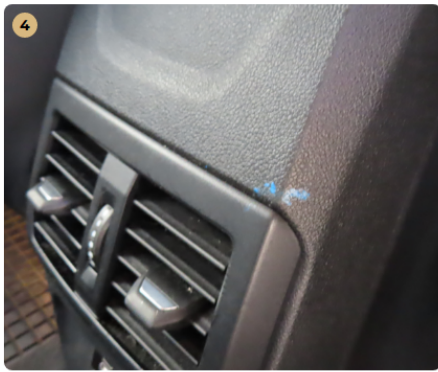
4 **hátsó könyöklőkárpit**
szennyeződés

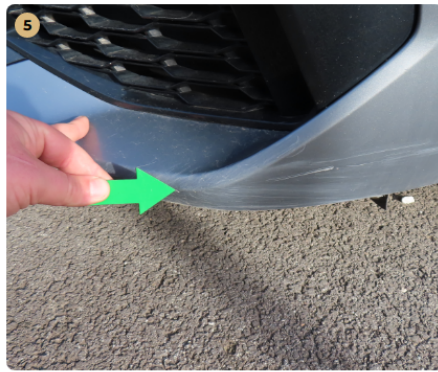
5 **első lökhárító**
apró köfelverődések, horzsolás

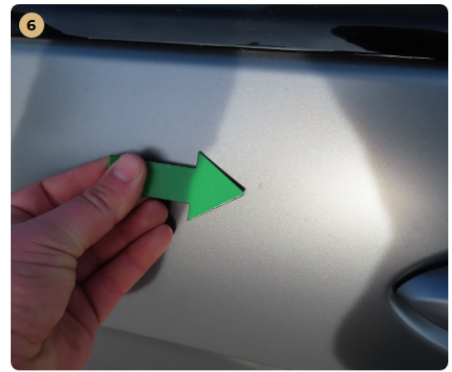
6 **bal első ajtó**
enyhe fénysérülés

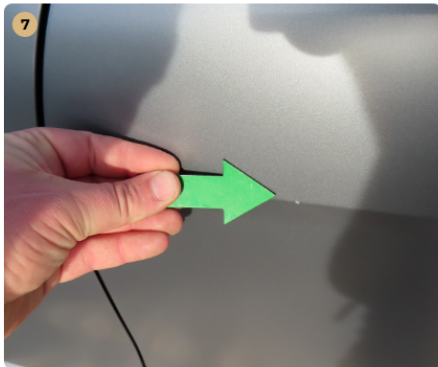
7 **bal hátsó ajtó**
fénysérülés

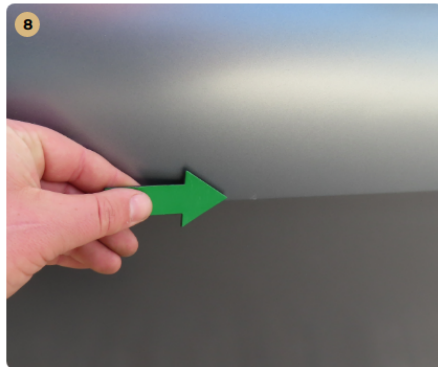
8 **jobb első ajtó**
fénysérülés

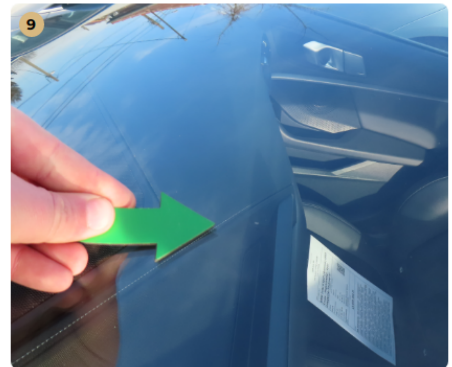
| Szélvédők, üvegek | Korának megfelelő 9 |

9 **első szélvédő**
apró kavics sérülések
