## Suzuki 6 SX4 S-Cross 1.6 GLX 88 kW

## 360 PONTOS ÁTVIZSGÁLÁS EREDMÉNYE

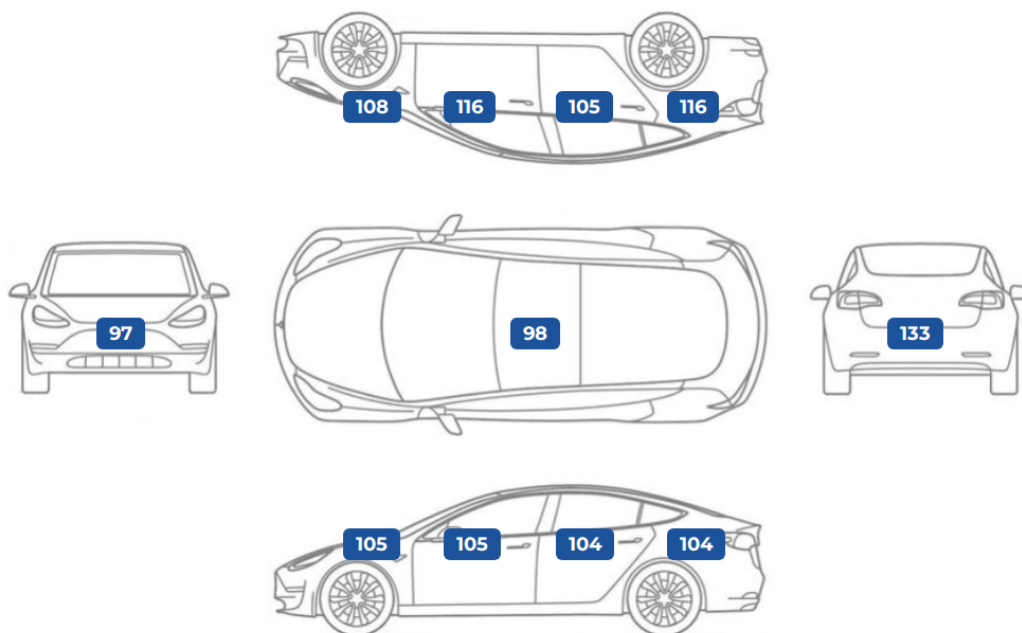
### Karosszéria festékvastagság (mikrométerben)

Szakvélemény: A mért értékek alapján eredeti fényezésű.

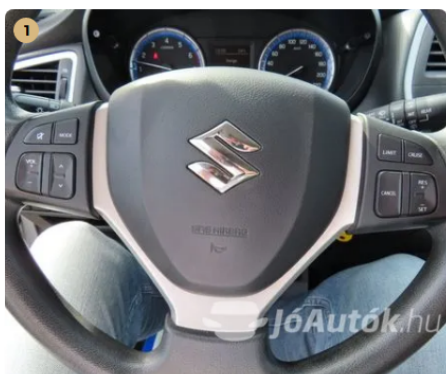
multikormány
