Volvo S60 S60 1.6 D 84 kW

360 PONTOS ÁTVIZSGÁLÁS EREDMÉNYE

Állapotfelmérés dátuma	2024. 04. 03.	Állapotfelmérő cég neve	Net Mobilitas Zrt.
Székhely	1055 Budapest, Honvéd utca 20.	Adószám	25575251-2-41.

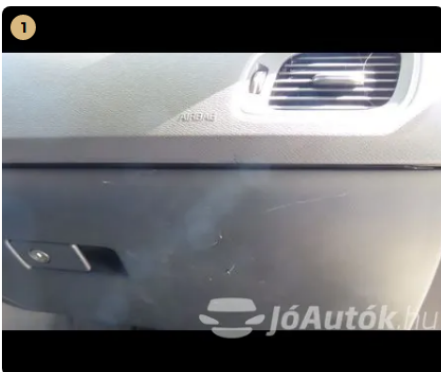
⚠ kesztyűtartó
karcos

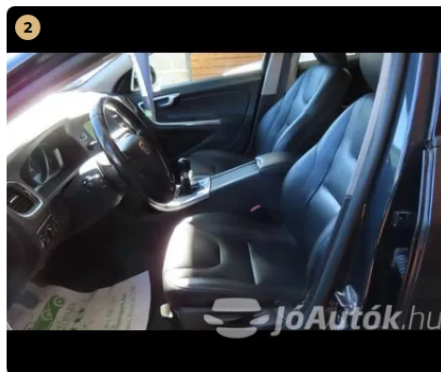
✓ belső kárpitozás
kiváló állapotú

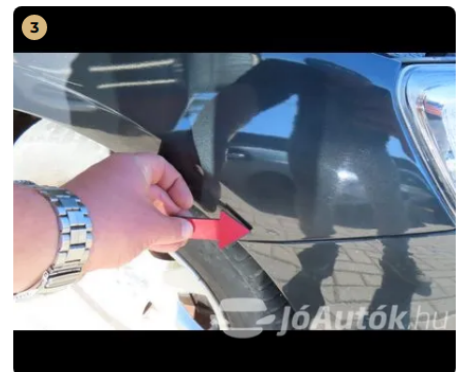
⚠ első véshárító és jobb első sárvédő
horzsolás, fénysérülés, kavics sérülések

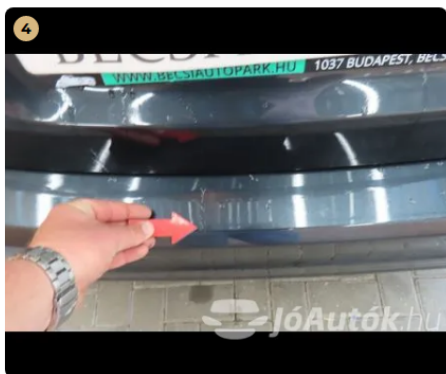
! hátsó vészharító

enyhén karcos

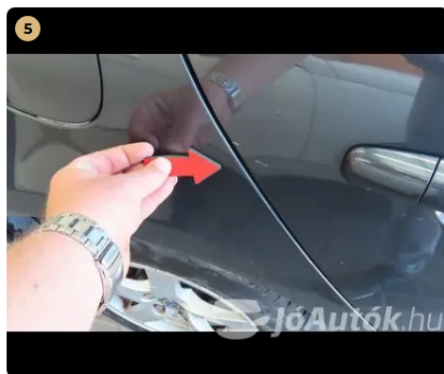
! jobb hátsó ajtó

karc, fénysérülés

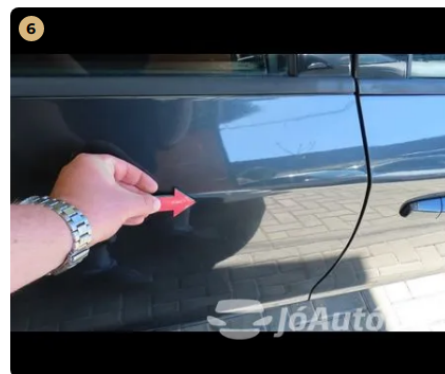
! jobb hátsó ajtó

fénysérülés

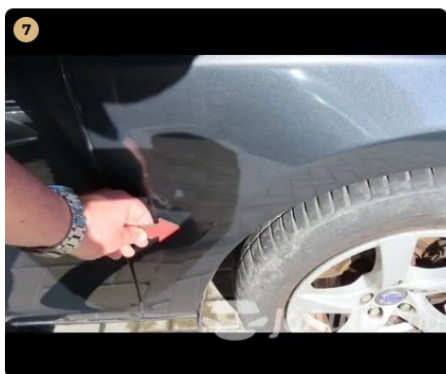
! jobb első sárvédő

fénysérülés

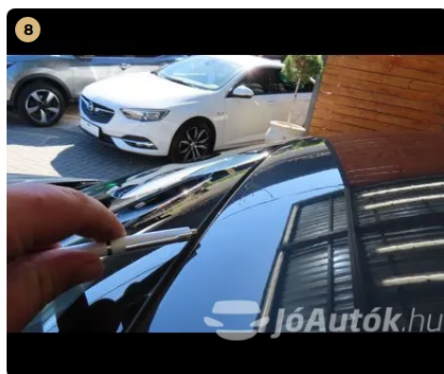
! tető

horpadás
