Volkswagen T-Roc T-Roc 1.5 TSI ACT Style DSG 110 kW

360 PONTOS ÁTVIZSGÁLÁS EREDMÉNYE

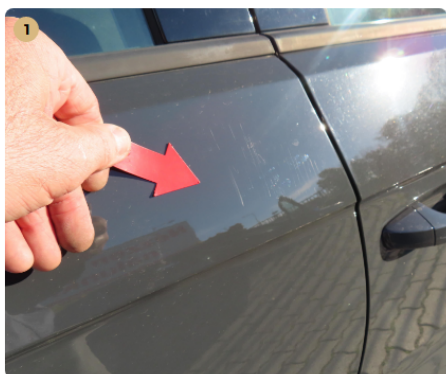
! JOBB HÁTSÓ AJTÓ

KISEBB HAJSZÁL KARCOK
