## Volkswagen Passat 2.0 TDI BMT Highline, 4 ajtó, 6 fokozatú manuális/kézi váltó 110 kW

### MÉRÉSI EREDMÉNYEK

### “MEGVÉTELRE MINDEN SZEMPONTBÓL AJÁNLOTT”

Állapotfelmérés dátuma	2024. 04. 17.	Állapotfelmérő cég neve	Net Mobilitas Zrt.
Székhely	1055 Budapest, Honvéd utca 20.	Adószám	25575251-2-41.

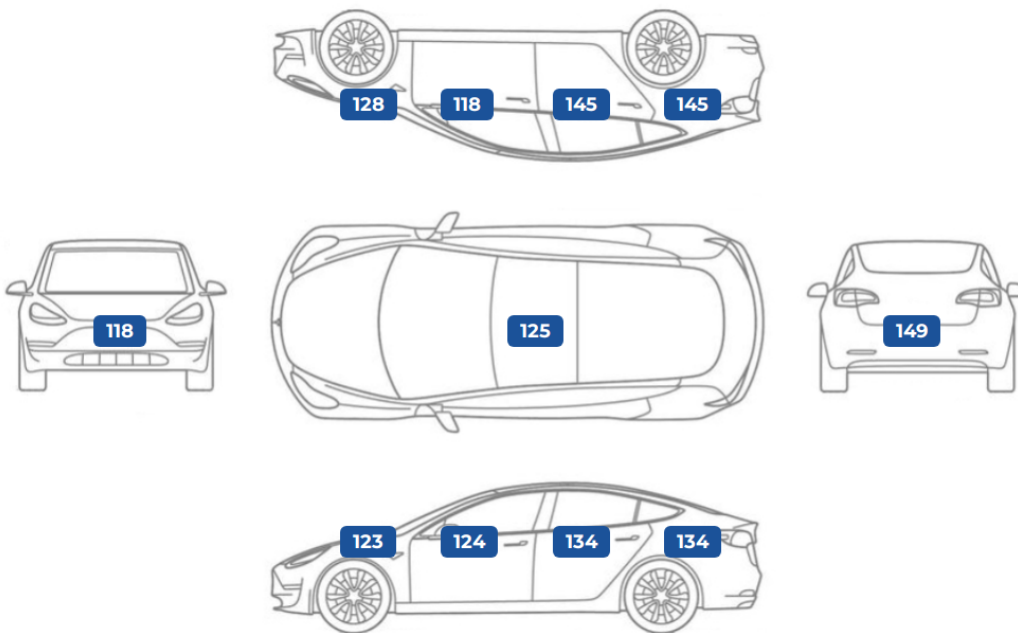
#### Karosszéria festékvastagság (mikrométerben)

<b>Külső karosszéria elemek:</b>	Korának megfelelő állapotban van.. A festékmérés során eltérő mértéket nem találtam. A karosszériaelemek csavarjain megbontás jele nem látszik. A látható karcok polírozással korrigálhatóak. A karosszéria elemek közötti hézagok megfelelőek. Műanyag lökhárítók festékvastagság mérővel nem mérhetőek, szemrevételezés alapján javításra utaló nyom nem fedezhető fel. <span style="float: right;">3 - 5</span>
<b>Kárpitozás és belső burkolatok:</b>	Korának megfelelő állapotban van.. Az autó utastere újszerű, kopás mentes, újautó illat érezhető. Műszerfal újszerű állapotú. Tetőkárpit újszerű. A kormánykerék újszerű. A váltó gomb újszerű. A bőr/alcantara újszerű állapotú. Az ajtókárpitok normál állapotúak. Motortér burkolat normál állapotú. Csomagtartó normál állapotú. <span style="float: right;">2</span>
<b>Felnik:</b>	Futásának megfelelő állapotban van.. Könnyűfém felni gyári.

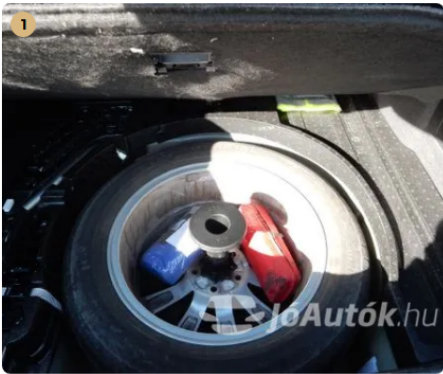
✓ Teljes értékű pótkerék

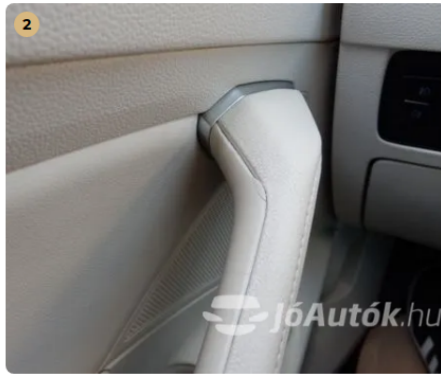
⚠ Apró sérülés a sofőr oldali ajtóbehúzáson  
Típusbetegség

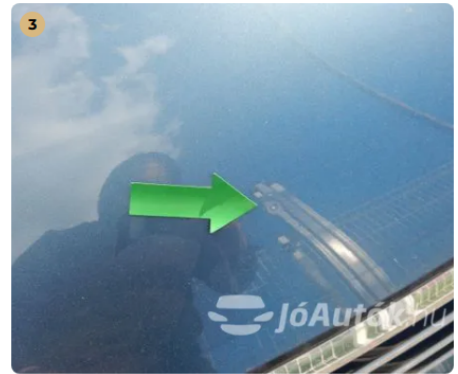
⚠ Kavicsnyomok a motorháztetőn

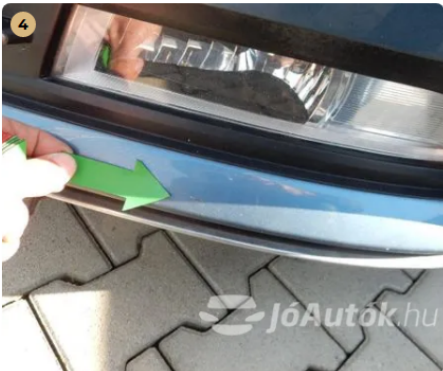
⚠ Kavicsnyomok az első lökhárítón

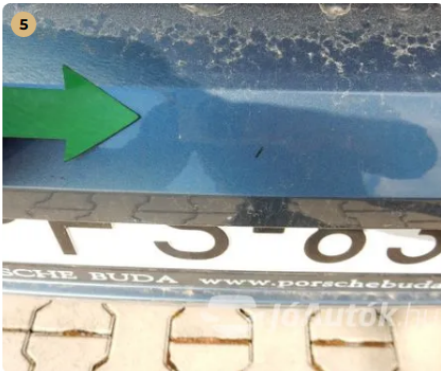
⚠ Karcok a hátsó lökhárító rakodóperemén
