## Citroen C4 Grand Picasso C4 Picasso 1.6 e-HDi Intensive ETG6 85 kW

### 360 PONTOS ÁTVIZSGÁLÁS EREDMÉNYE

Állapotfelmérés dátuma	2024. 03. 21.	Állapotfelmérő cég neve	Net Mobilitas Zrt.
Székhely	1055 Budapest, Honvéd utca 20.	Adószám	25575251-2-41.

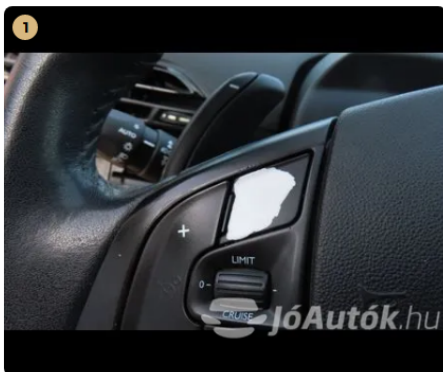
#### ⚠ kormány nyomógomb

le van kopva

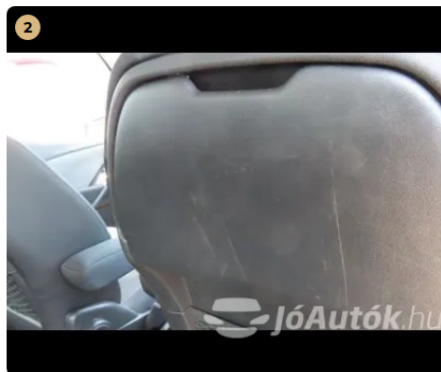
#### ⚠ első ülések hát támlája

karcosak

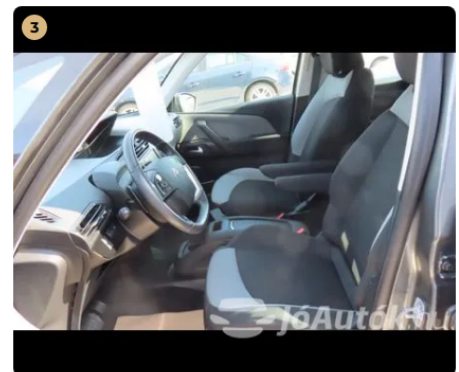
#### ✓ belső kárpitozás

korához képest szép állapotú

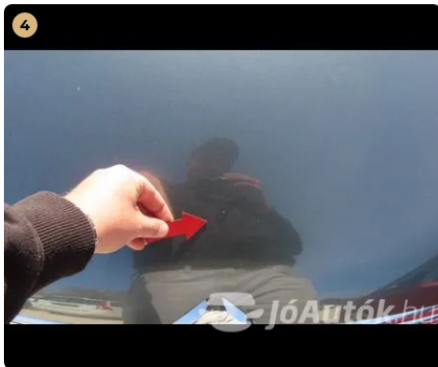
**! motorháztető**  
apró kavics felverődések

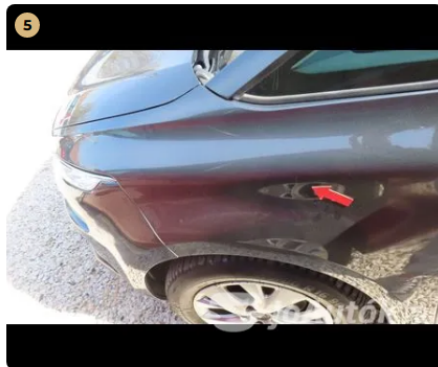
**! bal első sárvédő**  
horpadás

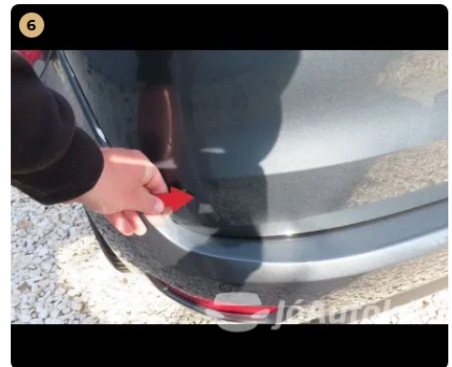
**! hátsó vészharító**  
fény sérülés

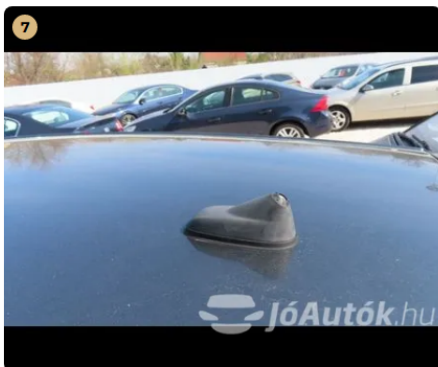
**! antenna**  
hiányzik

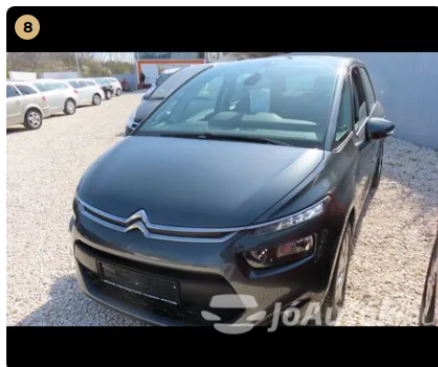
**✓ első szélvédő**  
szép állapotú, kavics mentes
