Skoda Superb Superb 2.0 TDi SCR Style 110 kW

360 PONTOS ÁTVIZSGÁLÁS EREDMÉNYE

Állapotfelmérés dátuma	2024. 03. 12.	Állapotfelmérő cég neve	Net Mobilitas Zrt.
Székhely	1055 Budapest, Honvéd utca 20. Adószám		25575251-2-41.

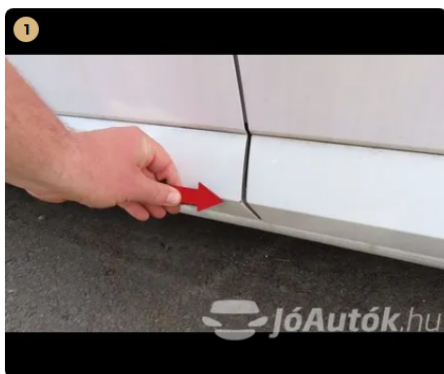
⚠ bal első ajtó
fény sérülés

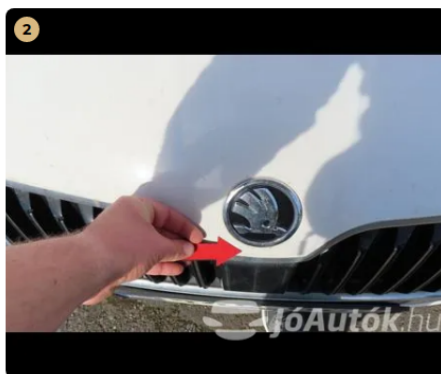
⚠ motorháztető
apró kavics felverődés

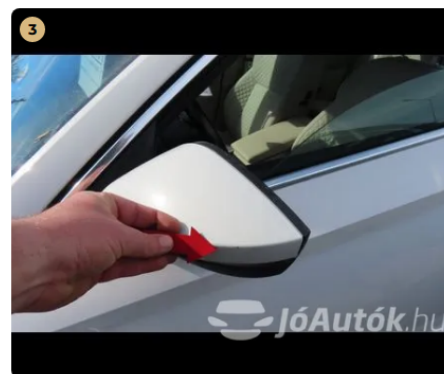
⚠ bal első visszapillantó
enyhén horzsolts

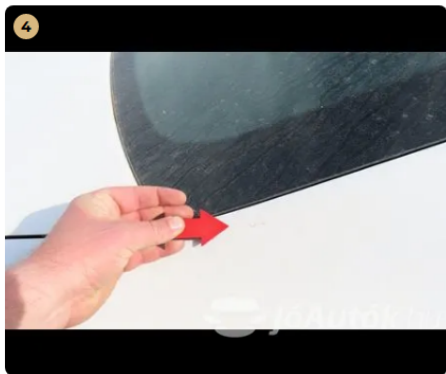
! jobb hársó sárvédő

fénysérülés
