## Mercedes-Benz C 160 C 200 T BlueTEC d 7G-TRONIC 100 kW

### 360 PONTOS ÁTVIZSGÁLÁS EREDMÉNYE

Állapotfelmérés dátuma	2024. 04. 02.	Állapotfelmérő cég neve	Net Mobilitas Zrt.
Székhely	1055 Budapest, Honvéd utca 20. Adószám		25575251-2-41.

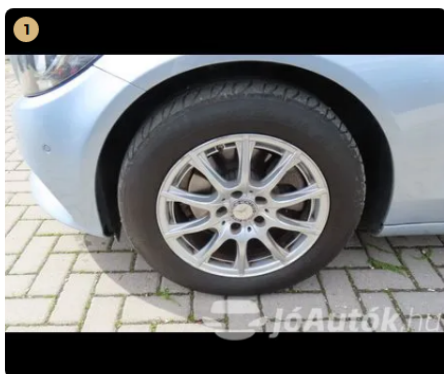
#### ✓ első féktárcsák és betétek

kiváló, újszerű állapotban

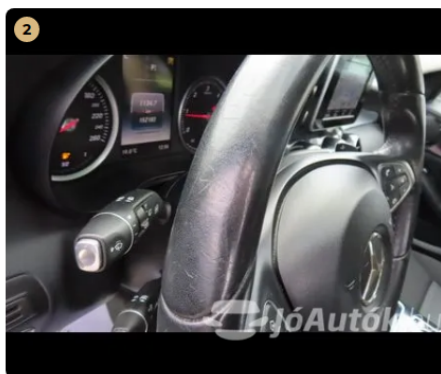
#### ⚠ kormány

karcos, enyhén kopott

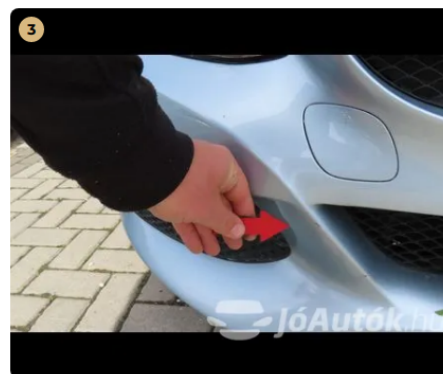
#### ⚠ első vészháritó

apró kavics sérülések

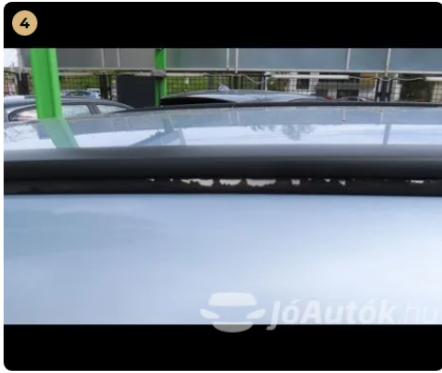
⚠ **jobb oldali tetősín**  
festék hiba

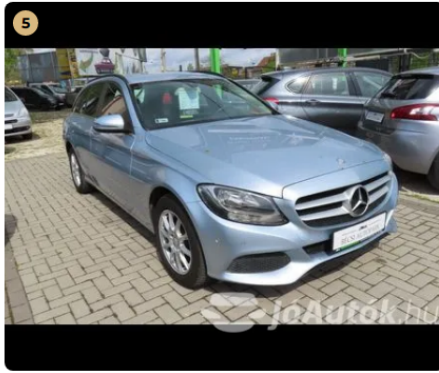
✅ **külső karosszéria, fényezés**  
korához képest kiemelkedő állapotban

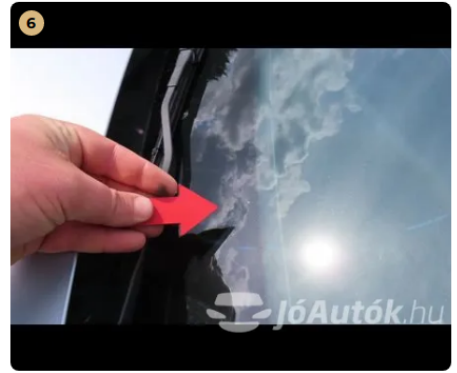
⚠ **első szélvédő**  
apró kavics sérülések
