## Ford 216 Focus Kombi 1.5 TDCI Technology 88 kW

# 360 PONTOS ÁTVIZSGÁLÁS EREDMÉNYE

Állapotfelmérés dátuma	2024. 04. 18.	Állapotfelmérő cég neve	Net Mobilitas Zrt.
Székhely	1055 Budapest, Honvéd utca 20.	Adószám	25575251-2-41.

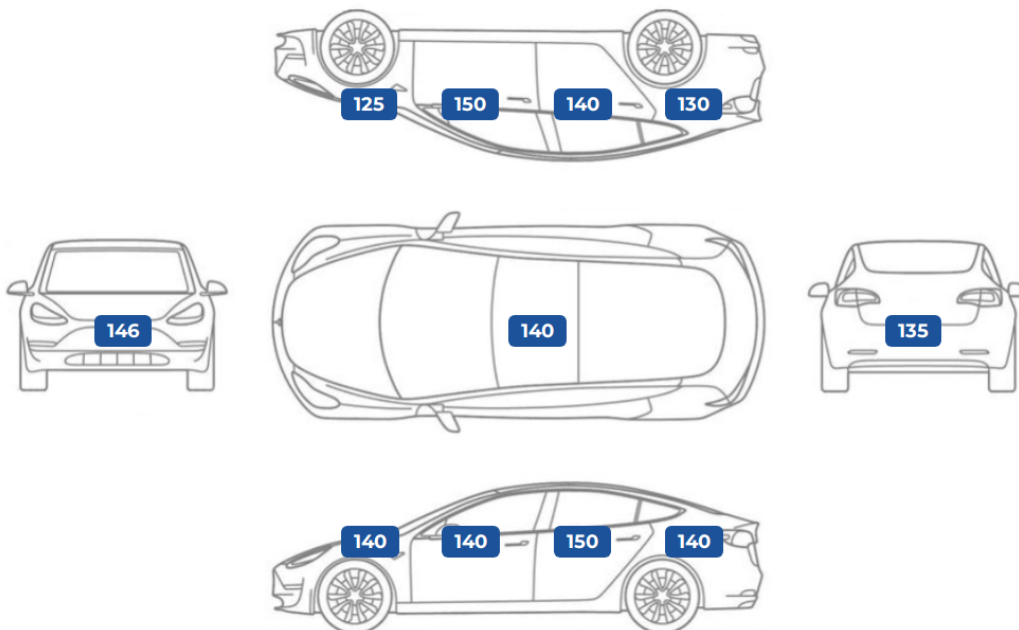
#### Karosszéria festékvastagság (mikrométerben)

<b>Külső karosszéria elemek:</b>	Átlagon felüli állapot. A festékmérés során eltérő mértéket nem találtam. A látható karcok polírozással korigálhatóak. A karosszéria elemek közötti hézagok megfelelőek.	4 - 5
<b>Kárpitozás és belső burkolatok:</b>	Korának és futásának megfelelő. Az autó utastere normál, korának megfelelő. Műszerfal normál állapotú.	2 - 3
<b>Felnik:</b>	Átlagon felüli állapot. Könnyűfém felni gyári. Könnyűfém felnin patkázás nyomai nem láthatóak.	1

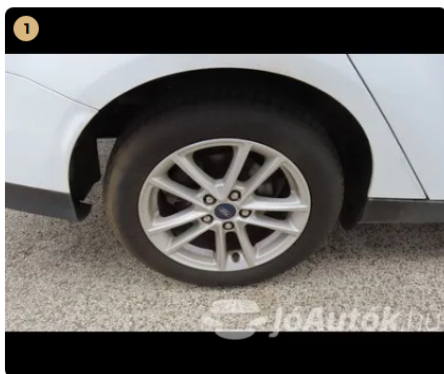
**✓ alufelnik**

gyári szép állapotban

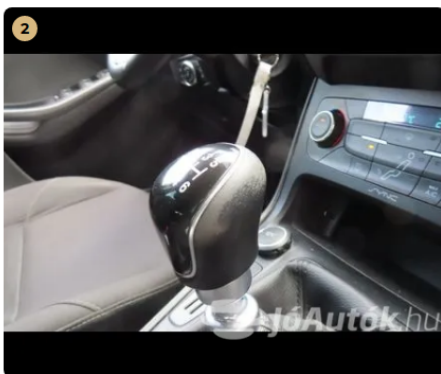
**⚠ váltógomb és kormány**

enyhén kopott

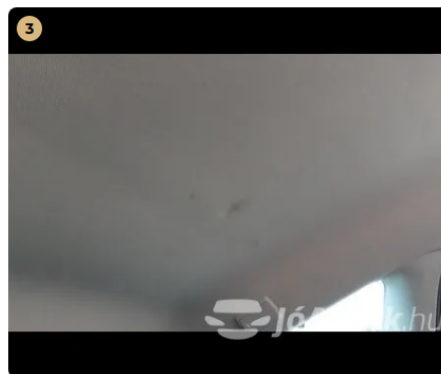
**⚠ tetőkárpit**

szennyezett

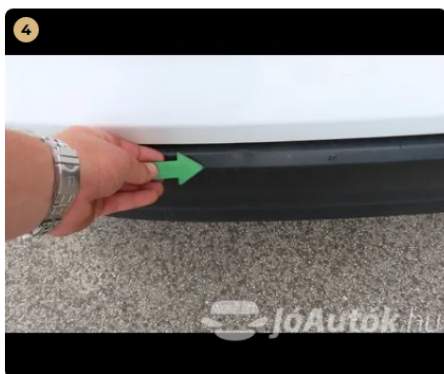
**⚠ hátsó vészharító**

horpadás

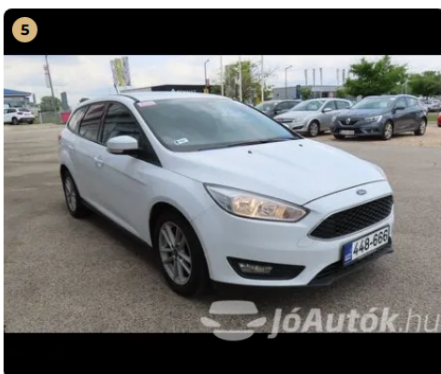
**✓ fényezés és karosszéria**

szép megkímélt állapotú
