## BMW 318 Egyéb 110 kW

Évjárat 2017. 01.	Teljesítmény 110 kW (150LE)	Kilométeróra állás 149 979 km	Üzemanyag Dízel	Sebességváltó Manuális / kézi
----------------------	--------------------------------	----------------------------------	--------------------	----------------------------------

## Jármű azonosító adatai

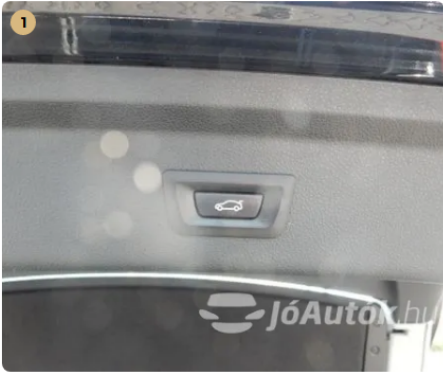
✓ A csomagterájtó elektromos

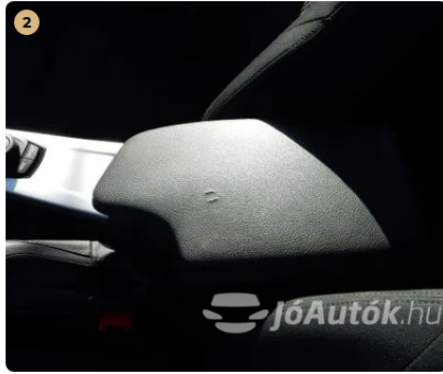
⚠ Apró szakadás a könyöklőn

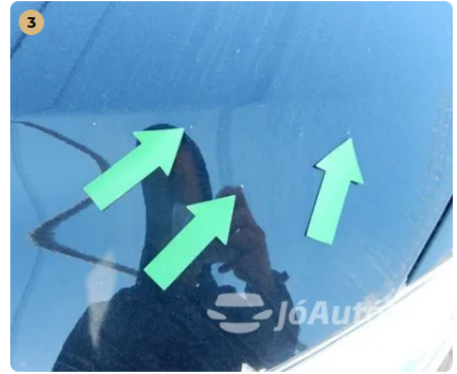
⚠ Motorháztetőn kavicsnyomok

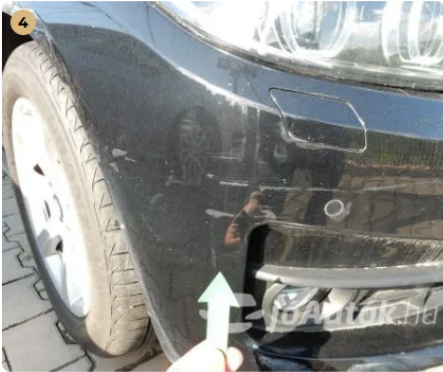
⚠ Horzsolás az első lökhárítón

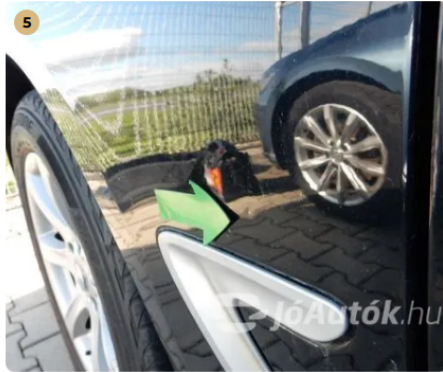
⚠ Apró horpadás a bal első sárvédőn

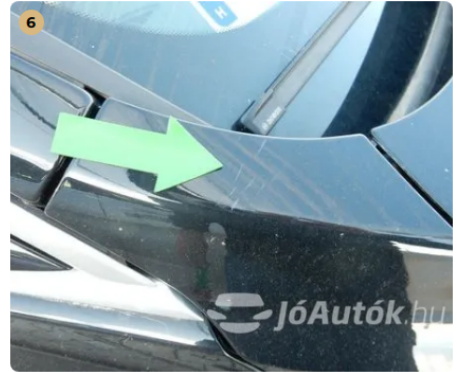
⚠ Karcok a jobb első sárvédőn
