## Toyota Avensis Avensis Touring Sports 2.0 Executive CVT 112 kW

### 360 PONTOS ÁTVIZSGÁLÁS EREDMÉNYE

Állapotfelmérés dátuma	2024. 03. 26.	Állapotfelmérő cég neve	Net Mobilitas Zrt.
Székhely	1055 Budapest, Honvéd utca 20.	Adószám	25575251-2-41.

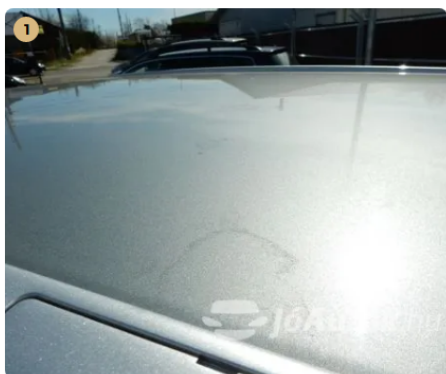
! Festéket több helyen valami megmarta

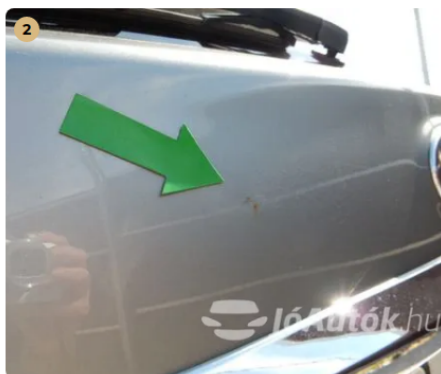
! Festéket valami megmarta, rozsdafoltos
