Hyundai Ioniq Egyéb 77 kW

Évjárat 2016. 12.	Teljesítmény 77 kW (103LE)	Kilométeróra állás 141 625 km	Üzemanyag Hibrid (benzin)	Sebességváltó Automata
----------------------	-------------------------------	----------------------------------	------------------------------	---------------------------

360 PONTOS ÁTVIZSGÁLÁS EREDMÉNYE

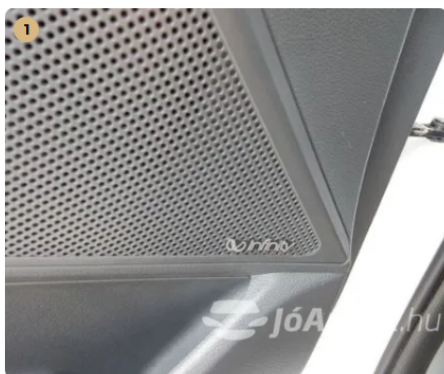
✓ Infinity hifi

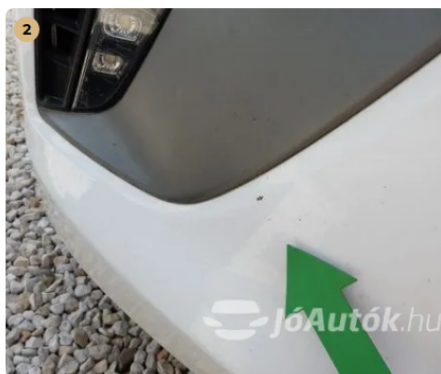
⚠ Kavicsnyomok az első lökhárítón

A lökhárítók műanyag felületén lévő esztétikai sérülések javítása a tulajdonos döntése, további problémát önmagukban nem okoznak.

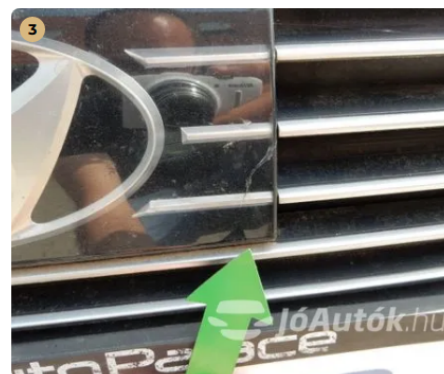
⚠ Repedés a jelen

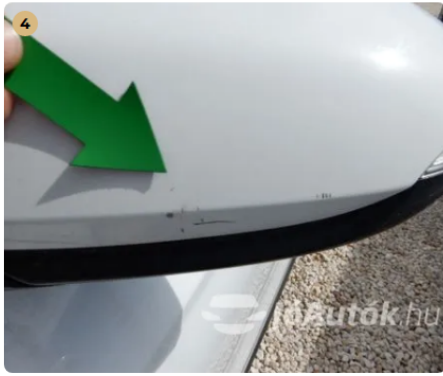
! Karcok a bal első tükrön

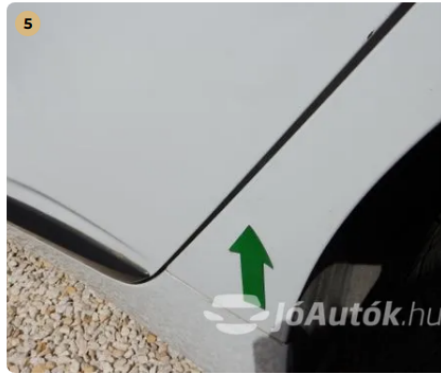
! Horpadás a bal hátsó sárvédőn

Megjegyzés: a fém alkatrészek fényezésén „fémig áthatolt” esztétikai sérülések javítása a későbbi korrodálódás elkerülése érdekében javasolt. Egyszerű kavicsfelverődések javítása újrafényezés helyett festék boltban kapható ecsetelővel javasolt.

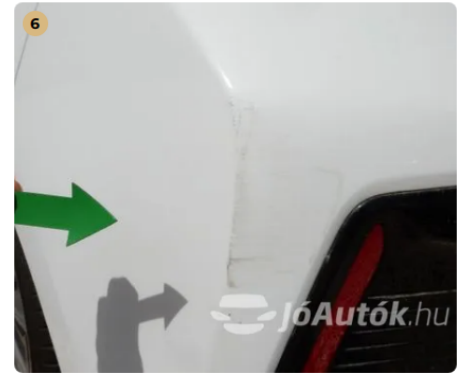
! Horcsolás a hátsó lökhárítón

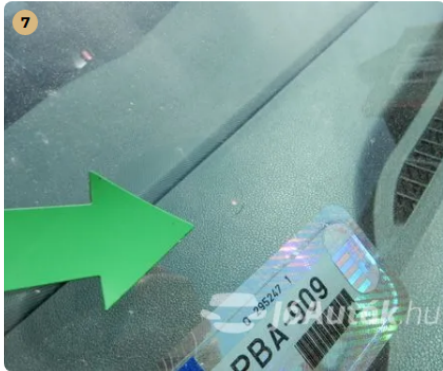
! Kavicsfelverődés az első szélvédőn

Ha látótérben kívül van, annak javítása nem kötelező, de megfontolandó a későbbi problémák elkerülése érdekében (egy kavics felverődés a javítás hiányában tovább repedhet a látótérbe).
