Hyundai i40 1.6 CRDi HP Executive DCT, 4 ajtó, 7 fokozatú
duplakuplungos automata váltó 100 kW

360 PONTOS ÁTVIZSGÁLÁS EREDMÉNYE

Állapotfelmérés dátuma	2024. 04. 04.	Állapotfelmérő cég neve	Net Mobilitas Zrt.
Székhely	1055 Budapest, Honvéd utca 20.	Adószám	25575251-2-41.

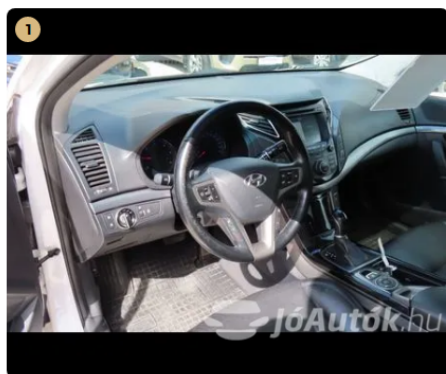
1 jól felszerelt modell

kormány váltó, panoráma tető, ülés fűtés,

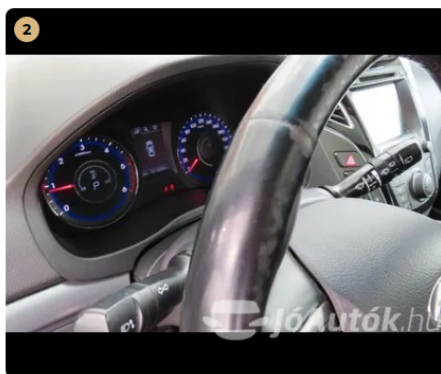
2 kormány és váltó gomb

enyhén kopott

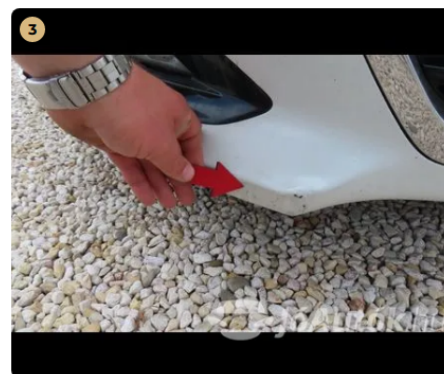
3 első vészháritó

horzsolás, fénysérülések

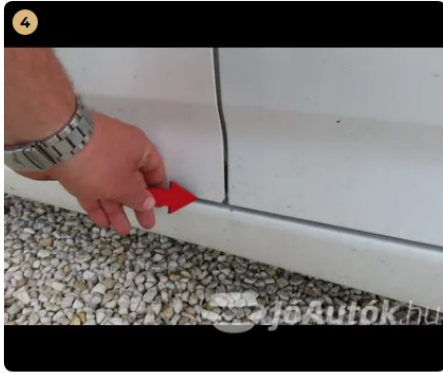
! bal első ajtó
fény sérülés

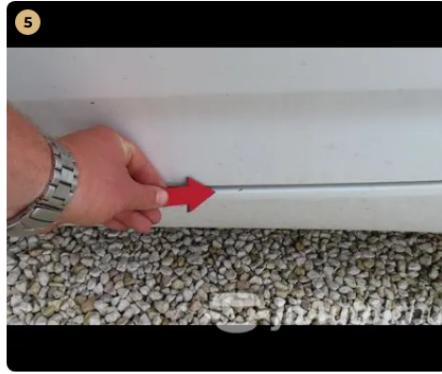
! bal oldali küszöb
fény sérülés

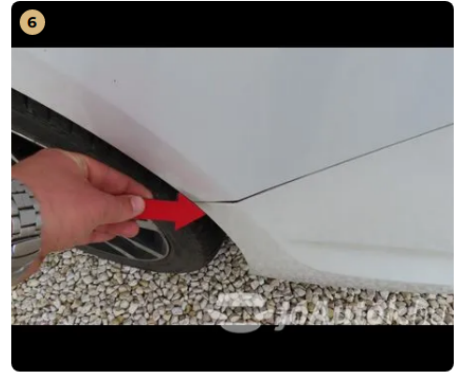
! hátsó vészárító
picit eláll, fény sérülések, enyhe karcok

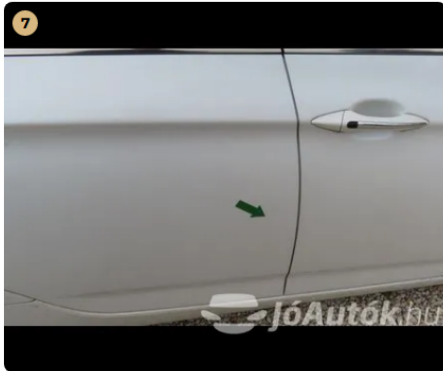
! jobb hátsó ajtó
pici horpadás
