Audi Q3 Q3 35 TFSI Advanced S-tronic 110 kW

360 PONTOS ÁTVIZSGÁLÁS EREDMÉNYE

Állapotfelmérés dátuma	2024. 03. 22.	Állapotfelmérő cég neve	Net Mobilitas Zrt.
Székhely	1055 Budapest, Honvéd utca 20.	Adószám	25575251-2-41.

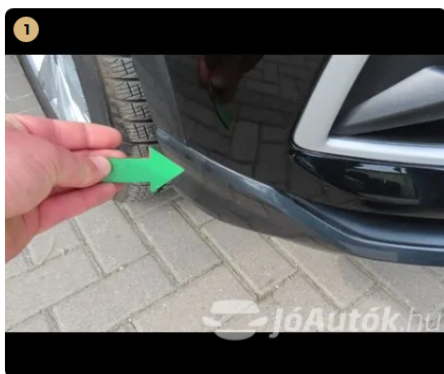
⚠ első vészháritó
apró kavics sérülés

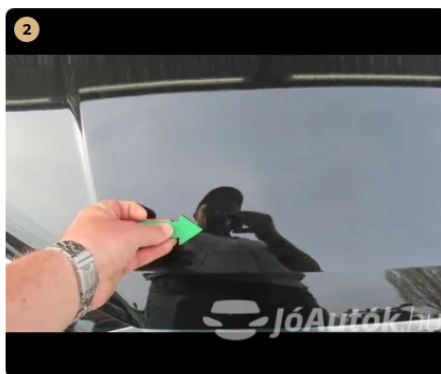
⚠ motorháztető
kavics sérülés

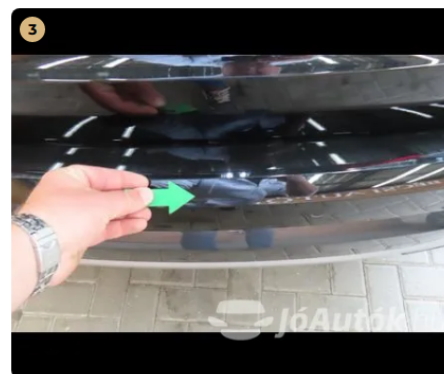
⚠ hátsó vészháritó
enyhe karc
