## Toyota Auris Auris 1.6 Active MY17 Trend+ Aut. 97 kW

Gyártási év:	2018. 04.	Első forgalomba helyezés:	2018. 04.
Első hazai forgalomba helyezés:	2018. 04.	Műszaki érvényes:	2024. 02.
Alvázsám:	SB1ME3JE60E110363	Rendszám:	PTV853
Szín:	grey	Szervízkönyv:	-
Gyári kulcsok:	2 db	Másolt kulcsok:	0 db

# 360 PONTOS ÁTVIZSGÁLÁS EREDMÉNYE

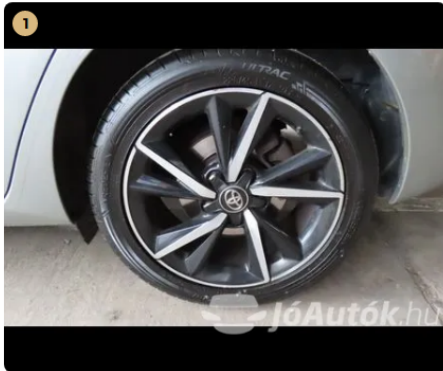
### ✓ alufelnik

gyári, megkímélt állapotúak

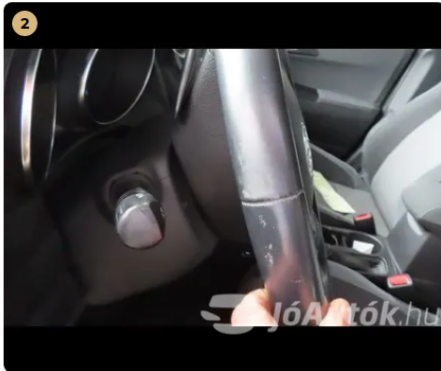
### ! kormány

enyhén kopott

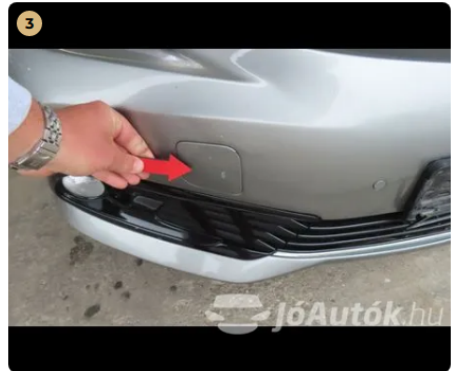
### ! első vészháritó

kavics sérülések

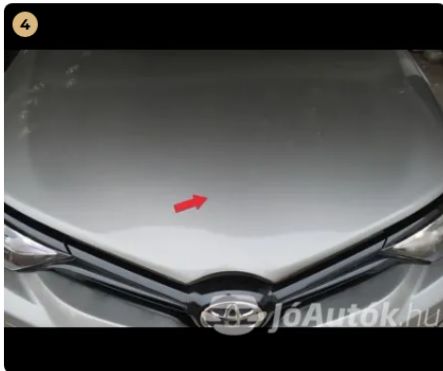
### ! motorháztető

apró kavics sérülés, fénysérülés

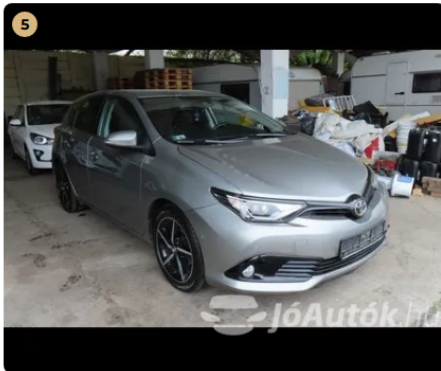
### ✓ fényezés

gyári, szép fényezés

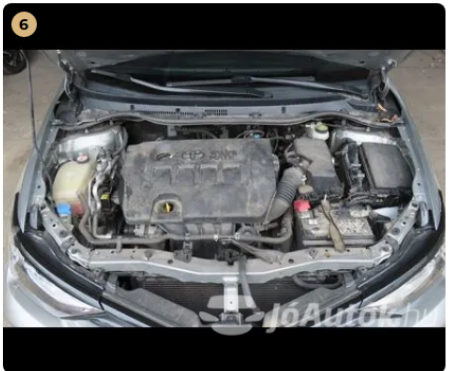
### ✓ motor

szervizelt, megkímélt motor és rendezett motortér
