Ford Focus Focus 1.6 Ti-VCT Ambiente 77 kW

Évjárat 2014. 11.	Teljesítmény 77 kW (105LE)	Kilométeróra állás 160 000 km	Üzemanyag Benzin	Sebességváltó Manuális/kézi
----------------------	-------------------------------	----------------------------------	---------------------	--------------------------------

360 PONTOS ÁTVIZSGÁLÁS EREDMÉNYE

Állapotfelmérés dátuma	2024. 04. 12.	Állapotfelmérő cég neve	Net Mobilitas Zrt.
Székhely	1055 Budapest, Honvéd utca 20.	Adószám	25575251-2-41.

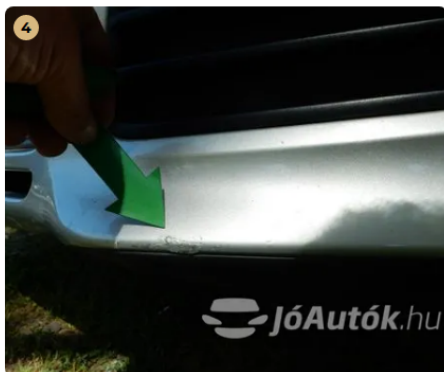
! Kisebb sérülés az első lökhárító alján

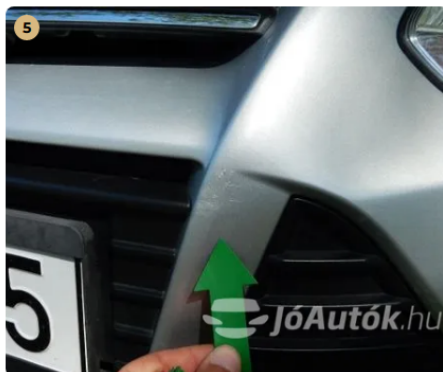
! Kisebb horzsolás az első lökhárítón

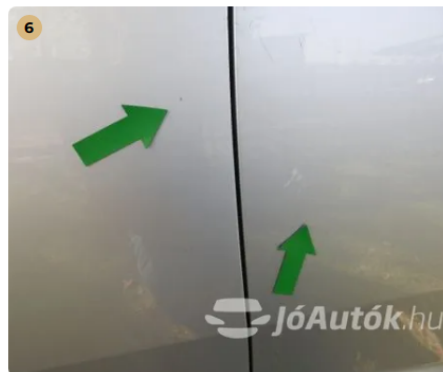
! Kisebb karcok a bal oldali ajtókon

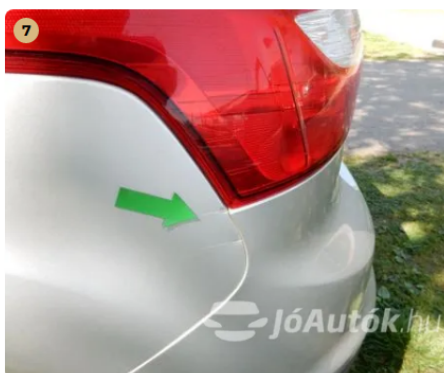
! Kisebb sérülés a bal hátsó sárvédőn

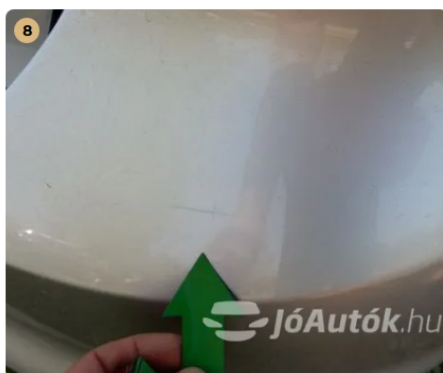
! Kisebb karc a hátsó lökhárítón

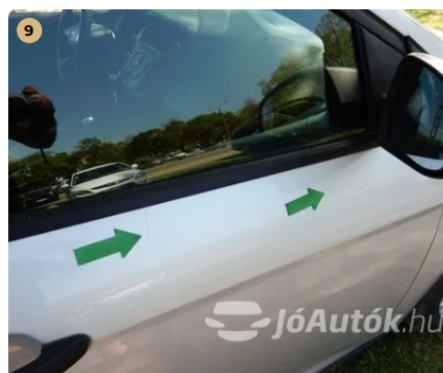
! Kisebb karcok a jobb első ajtón
