## Opel H-1 EDITION 1.0i 55 kW

## 360 PONTOS ÁTVIZSGÁLÁS EREDMÉNYE

Állapotfelmérés dátuma	2024. 03. 05.	Állapotfelmérő cég neve	Net Mobilitas Zrt.
Székhely	1055 Budapest, Honvéd utca 20. Adószám		25575251-2-41.

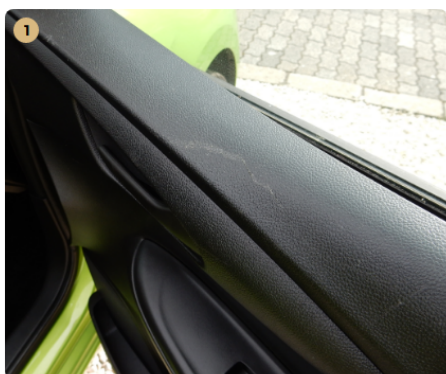
! jobb első ajtókárpit

Karcos burkolat

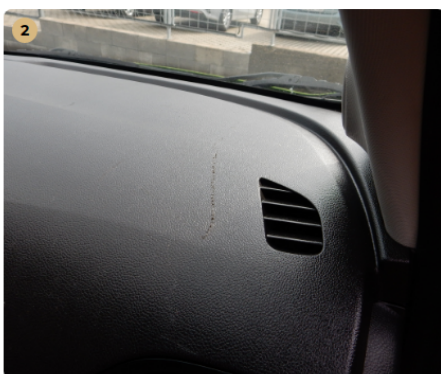
! műszerfal

Karcos műszerfal

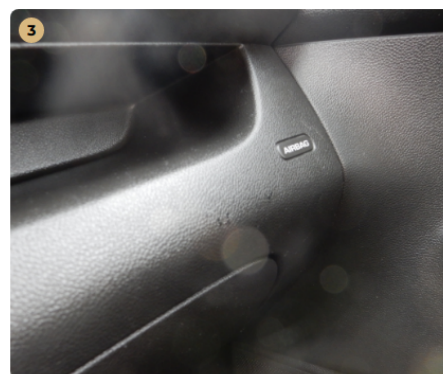
! műszerfal

Karcos műszerfal
