## Hyundai ix35 ix35 2.0 GDI Premium Aut. 120 kW

Évjárat 2012. 06.	Teljesítmény 120 kW (163LE)	Kilométeróra állás 224 000 km	Üzemanyag Benzin	Sebességváltó Triptonik
----------------------	--------------------------------	----------------------------------	---------------------	----------------------------

# 360 PONTOS ÁTVIZSGÁLÁS EREDMÉNYE

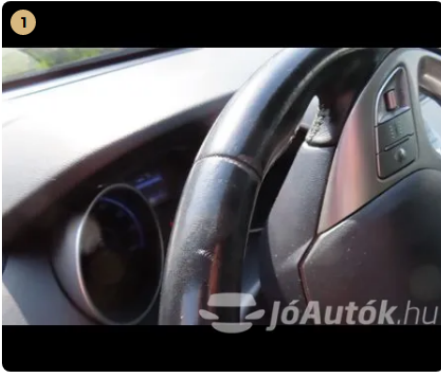
**1** **!** kormány  
enyhén kopott

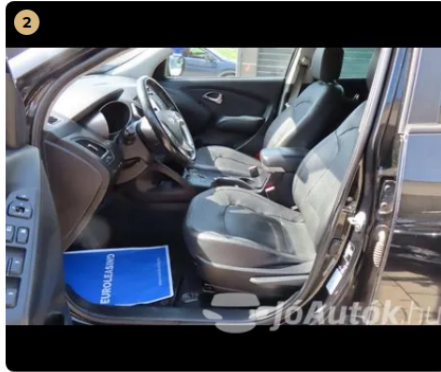
**2** **✓** belső kárpitozás  
kiváló állapotban

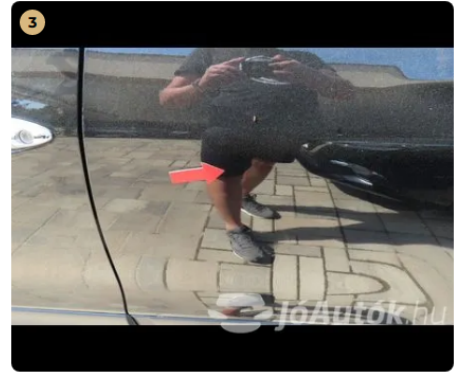
**3** **!** bal hátsó ajtó  
horpadás

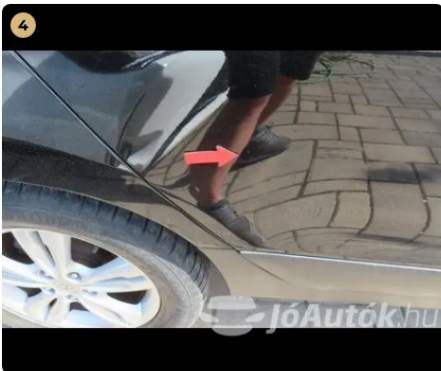
**4** **!** jobb hátsó ajtó  
fény sérülés

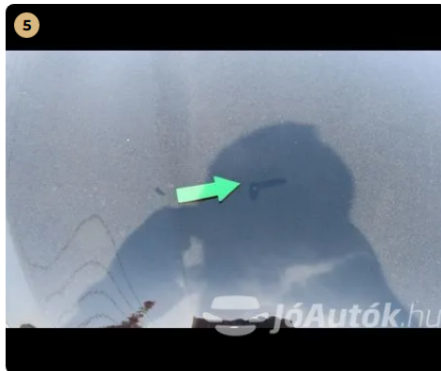
**5** **!** motorháztető  
kavics sérülés

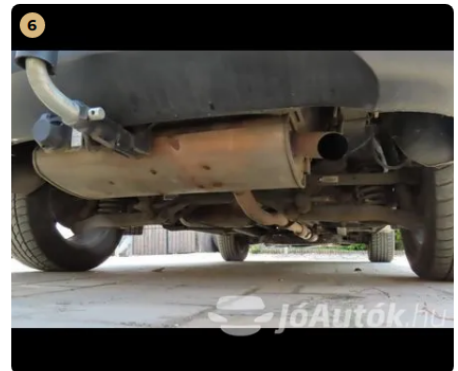
**6** **!** hátsó kipufogó dob  
picit kifúj
