## Lexus CT 200h Executive CVT 73 kW

Gyártási év:	2015. 10.	Első forgalomba helyezés:	-
Első hazai forgalomba helyezés:	-	Műszaki érvényes:	2026. 01.
Alvázsám:	JTHKD5BHX02244402	Rendszám:	-
Szín:	Fehér	Szervízkönyv:	vezetett
Gyári kulcsok:	2 db	Másolt kulcsok:	0 db

# 360 PONTOS ÁTVIZSGÁLÁS EREDMÉNYE

Állapotfelmérés dátuma	2024. 05. 02.	Állapotfelmérő cég neve	Net Mobilitás Zrt.
Székhely	1055 Budapest, Honvéd utca 20.	Adószám	25575251-2-41.

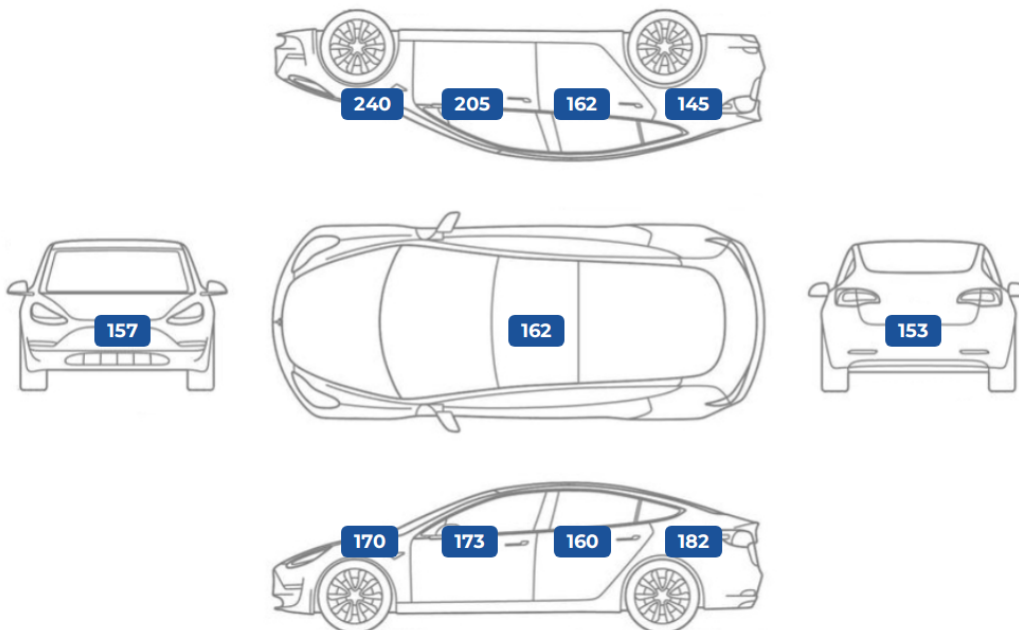
## Karosszéria festékvastagság (mikrométerben)

Külső karosszéria elemek:	Korának megfelelő állapotban van.. A látható karcok polírozással korigálhatóak. A karosszéria elemek közötti hézagok megfelelőek. A festékmérés során eltérő értékeket találtam.	7 - 11
Kárpitozás és belső burkolatok:	Futásához képest jó állapotban van.. Tetőkárpit újszerű. Műszerfal újszerű állapotú. Az autó utastere újszerű, kopás mentes, újautó illat érezhető. A kormánykerék gyári állapotú.	6
Felnik:	Futásának megfelelő állapotban van.. Könnyűfém felni gyári. Könnyűfém felnin patkázás nyomai nem láthatóak.	2

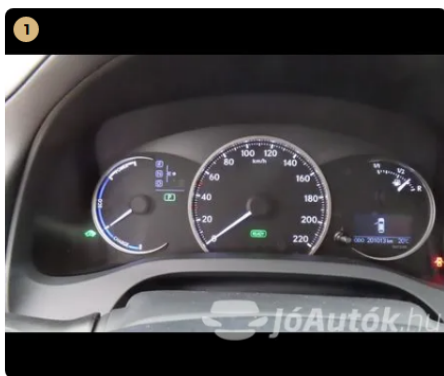
**✓ Elektromos berendezések**  
Műszerfalfények megfelelően működnek. -

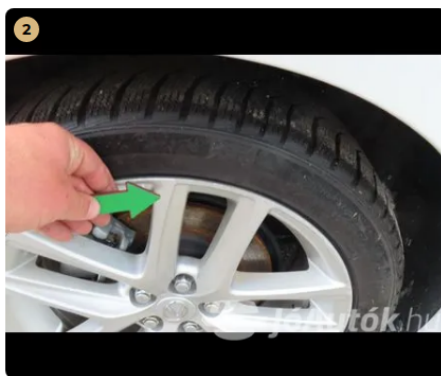
**⚠ Felnik**  
Könnyűfém felnin patkázás nyomai láthatóak. enyhe használatból eredő hibák, horzsolások

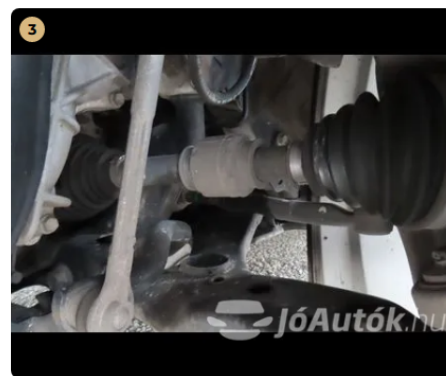
**✓ Futómű**  
A féltengelyen zsíros / olajos kicsapódás nem látható. -

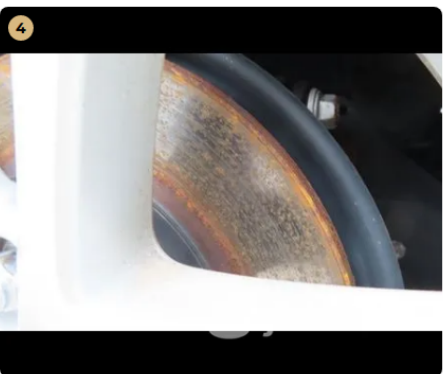
**✓ Fékrendszer**  
Féktárcsán állásból adódóan felületi korrózió látható, ami rövid használat után lekopik. -

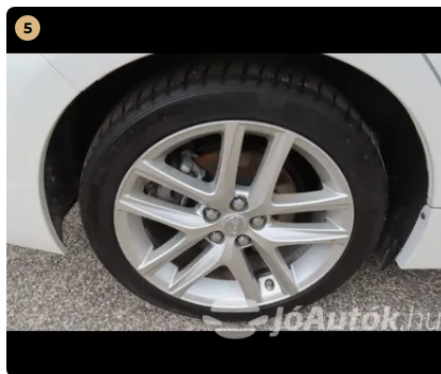
**✓ Gumiabroncsok**  
A gumiabroncsok odalfala nem repedezett. -

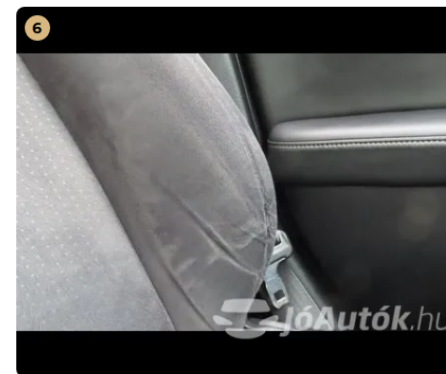
**⚠ Kárpitozás és belső burkolatok**  
Egyéb enyhén kopott

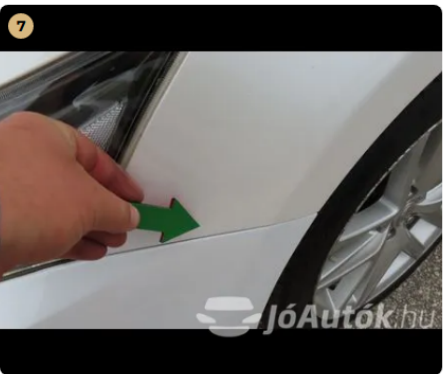
**⚠ Külső karosszéria elemek**  
Egyéb szakszerűen lett újra fényezve, enyhe szín tónus különbség felfedezhető

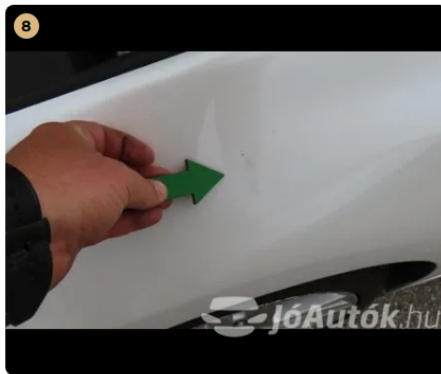
**⚠ Külső karosszéria elemek**  
Az autó használatából eredő apró kavicsfelverődések, hajsza karcok láthatóak. bal első sárvédőn, bal első ajtón, és bal hátsó sárvédőn használatból adódó, karcok és fénysérülések találhatók

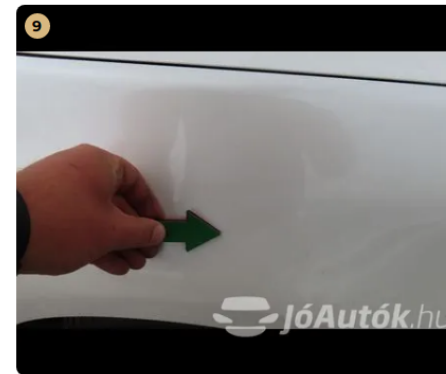
**⚠ Külső karosszéria elemek**  
Egyéb horpadás

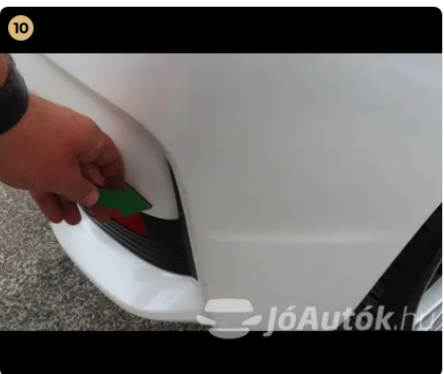
**⚠ Külső karosszéria elemek**  
Egyéb apró horzsolások és karcok

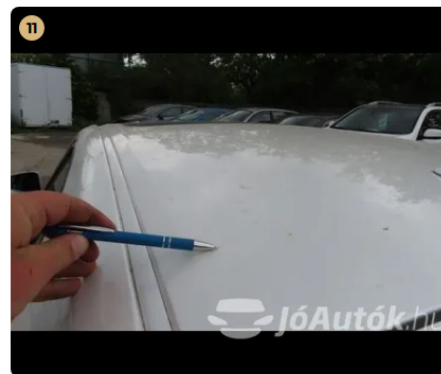
**⚠ Külső karosszéria elemek**  
Egyéb horpadás

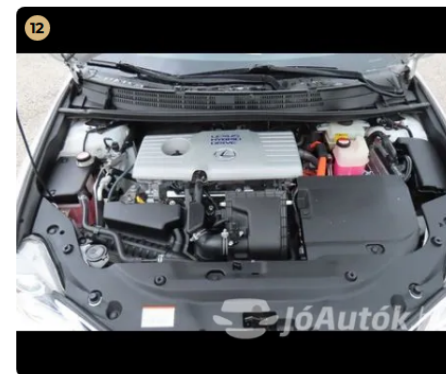
**✓ Motor**  
A hűtőfolyadék színe megfelelő. -

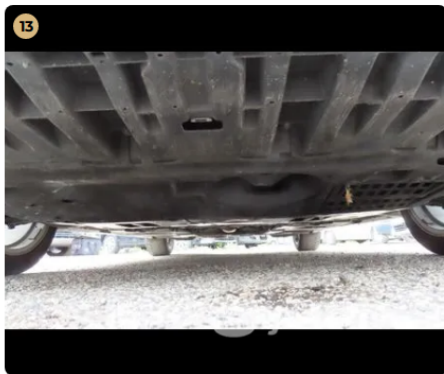
### **Utascella és gyűrődő zónák**

A padlólemez burkolatán javításra utaló nyomok nem láthatók. -
