Ford Ranger Ranger 3.2 TDCi 4x4 Wild Trak EURO6 kW

Évjárat
2019. 01.Teljesítmény
kW (200LE)Kilométeróra állás
113 000 kmÜzemanyag
DízelSebességváltó
Manuális/kézi

360 PONTOS ÁTVIZSGÁLÁS EREDMÉNYE

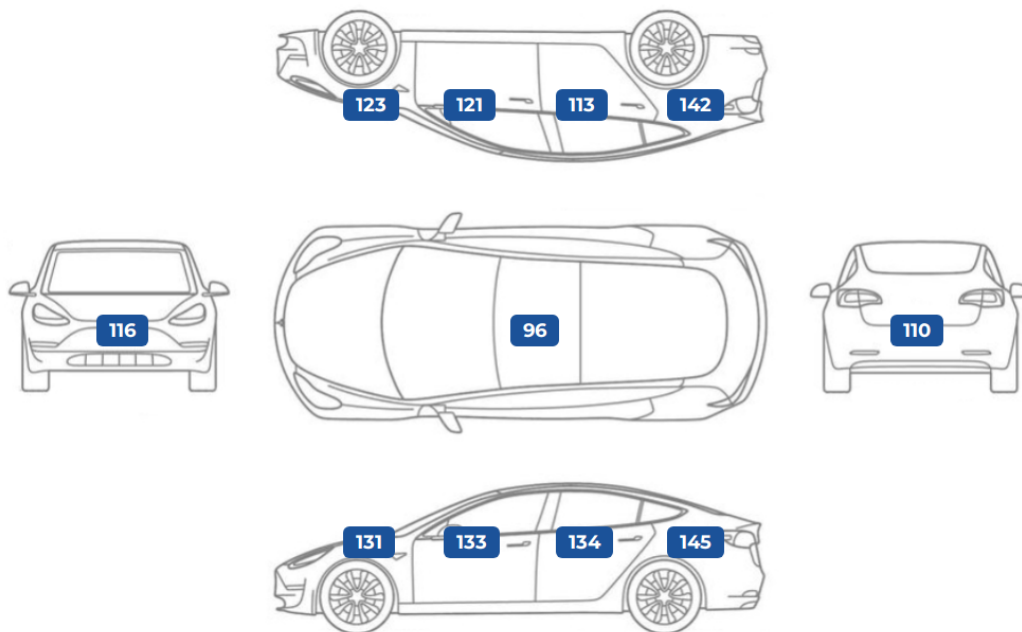
Karosszéria festékvastagság (mikrométerben)

Szerkezeti sérülésre utaló nyomok nem láthatóak
