Hyundai i10 i10 1.25i Black Line 64 kW

Évjárat 2014. 04.	Teljesítmény 64 kW (87LE)	Kilométeróra állás 88 000 km	Üzemanyag Benzin	Sebességváltó Manuális/kézi
----------------------	------------------------------	---------------------------------	---------------------	--------------------------------

360 PONTOS ÁTVIZSGÁLÁS EREDMÉNYE

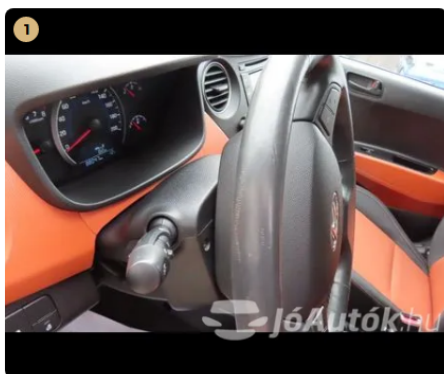
1 kormány

karcos, enyhén kopott

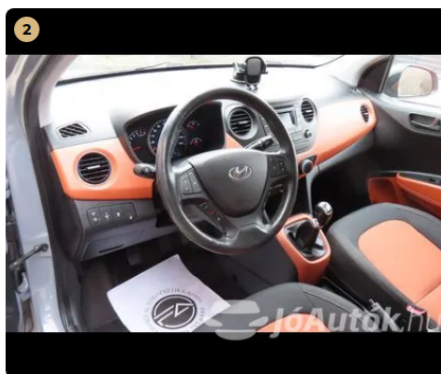
2 belső kárpitozás

kiváló állapotban

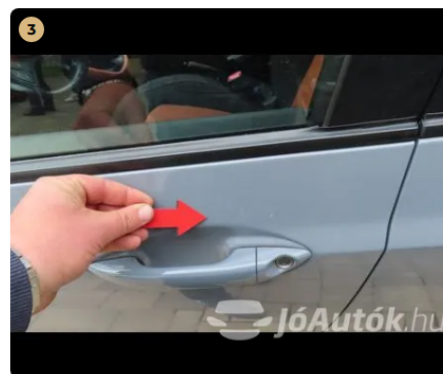
3 kilincseknel

enyhén karcos

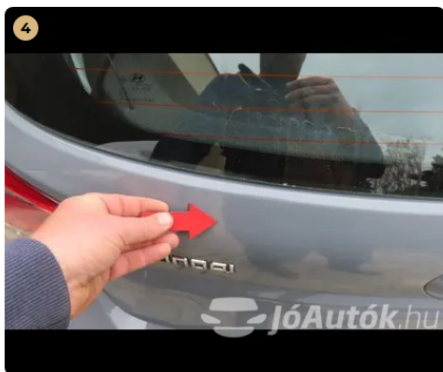
⚠ csomagtér ajtó

fénysérülés

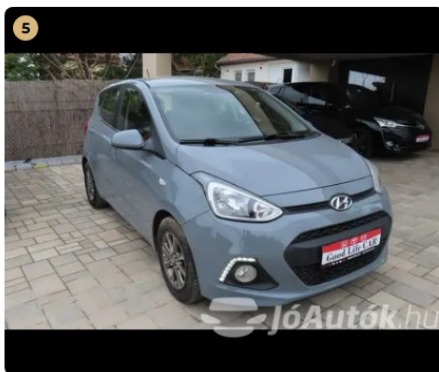
✓ karosszéria fényezés

megkímélt, szép állapotú
