Hyundai Tucson Tucson 2.0 CRDi LP Premium 4WD (Automata) 136 kW

Évjárat
2016. 09.

Kilométeróra állás
171 000 km

360 PONTOS ÁTVIZSGÁLÁS EREDMÉNYE

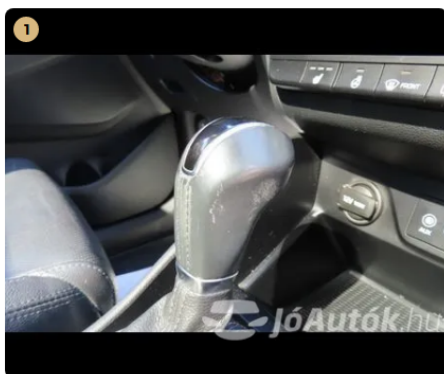
⚠️ váltógomb
kopott

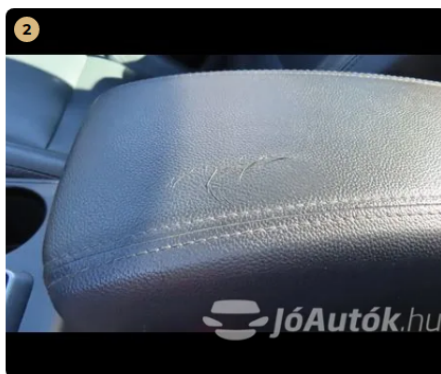
⚠️ középső kartámasz
kopott

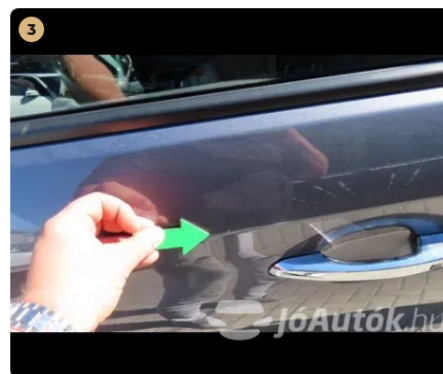
⚠️ bal első ajtó
karc fény sérülés

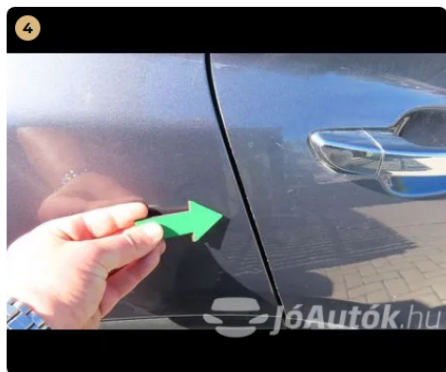
! jobb első ajtó

fénysérülés

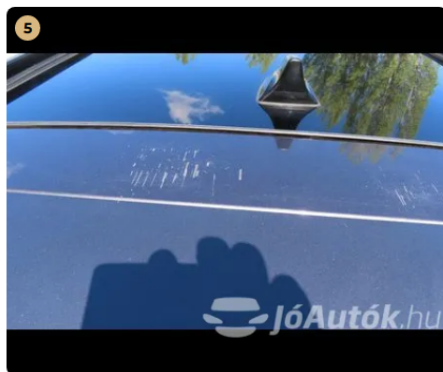
! tető

horzsolás
