Volkswagen Passat Alltrack 2.0 TDI BMT SCR 4MOTION DSG (1 ÉV GARANCIA) 140 kW

360 PONTOS ÁTVIZSGÁLÁS EREDMÉNYE

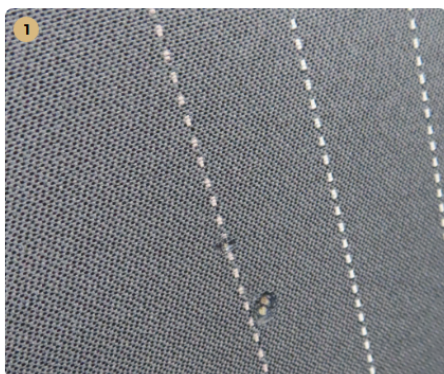
⚠ bal első üléskárpit
cigaretta égetés

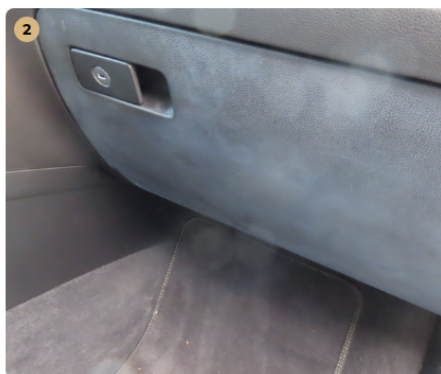
⚠ műszerfal
szennyezett

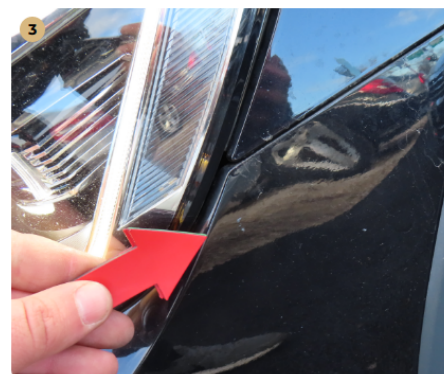
⚠ első lökhárító
műanyag horzsolt, kavicsos, fénysérült

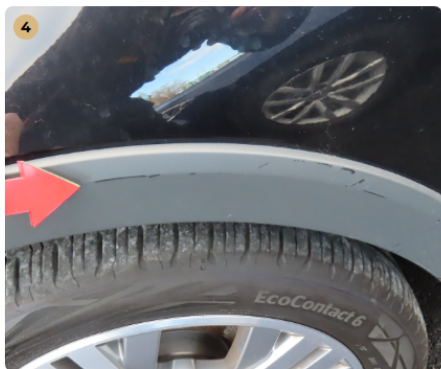
4 **bal első sárvédő**

horzolt

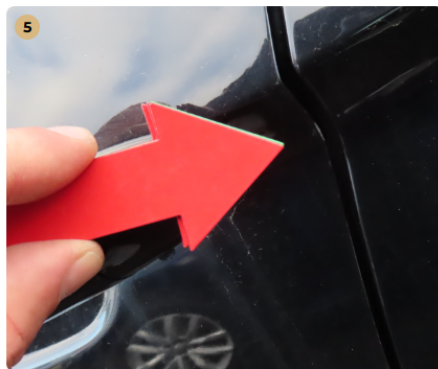
5 **bal első ajtó**

fénysérült

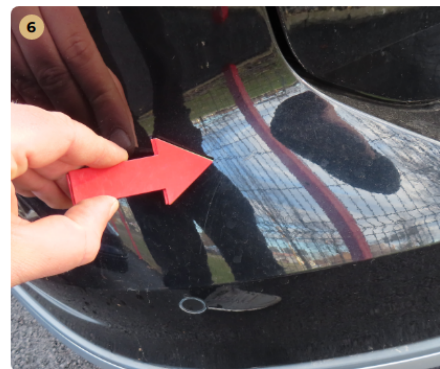
6 **hátsó lökhárító**

karcos

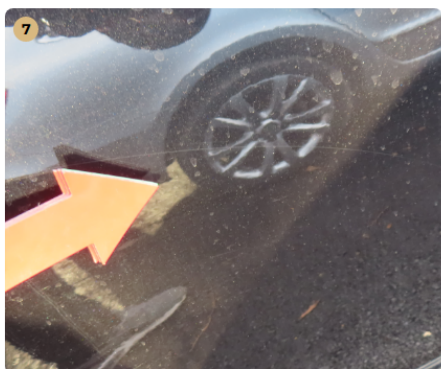
7 **jobb első ajtó**

karcos

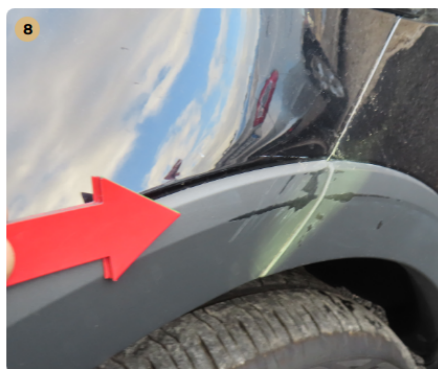
8 **jobb első sárvédő**

horzolt
