Lexus RX RX 450h L Luxury Sunroof e-CVT 193 kW

360 PONTOS ÁTVIZSGÁLÁS EREDMÉNYE

Állapotfelmérés dátuma	2024. 03. 26.	Állapotfelmérő cég neve	Net Mobilitas Zrt.
Székhely	1055 Budapest, Honvéd utca 20. Adószám		25575251-2-41.

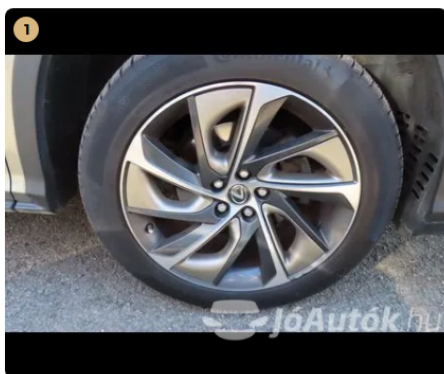
✓ gumiabroncsok
kiváló állapotban

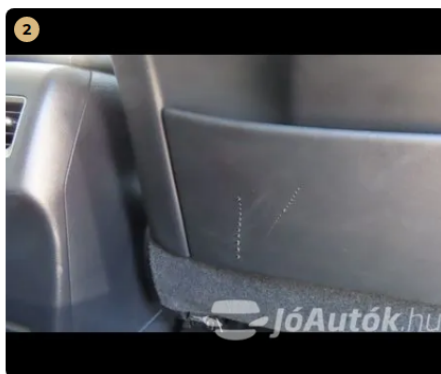
⚠ első ülések hát támlája
karcos, sérült

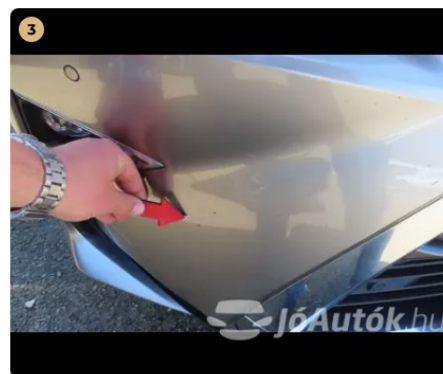
⚠ első vészháritó
kavics sérülések

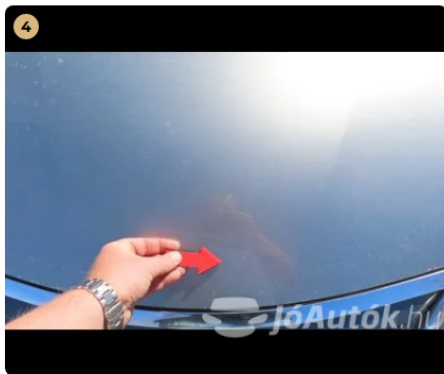
! motorháztető

apró kavics sérülések

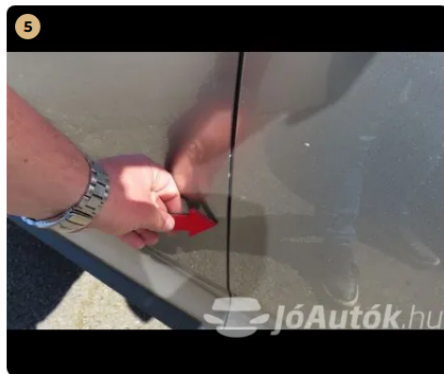
! bal első ajtó

fénysérülés

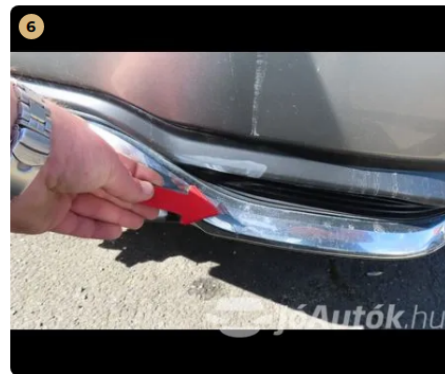
! hátsó vészárító

horpadás, horzsolás, fénysérülés

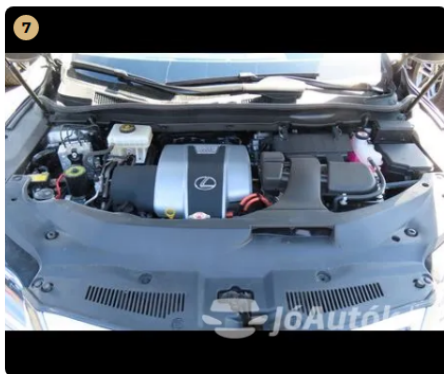
✓ motor

szépen jár, tiszta, rendezett motortér
