Renault Scénic Egyéb 88 kW

Évjárat 2019. 06.	Teljesítmény 88 kW (117LE)	Kilométeróra állás 96 897 km	Üzemanyag Dízel	Sebességváltó
----------------------	-------------------------------	---------------------------------	--------------------	---------------

360 PONTOS ÁTVIZSGÁLÁS EREDMÉNYE

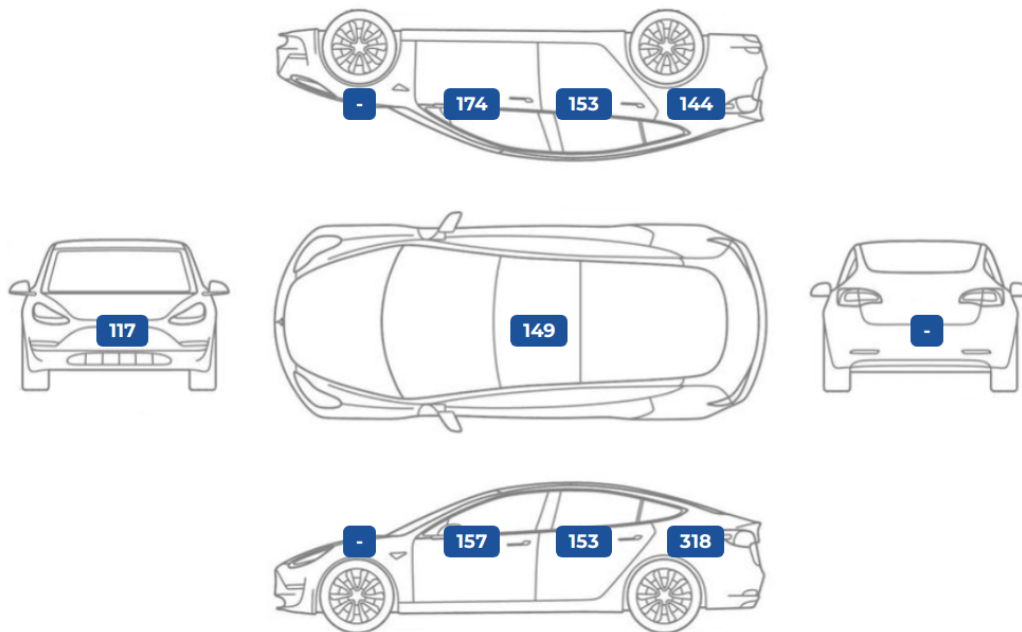
Karosszéria festékvastagság (mikrométerben)

Szakvélemény: A bal hátsó sárvédő vélhetően újra lett fényezve szakszerűen.

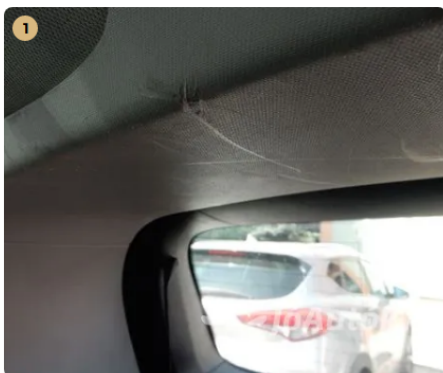
⚠️ Karc a csomagtér burkolaton

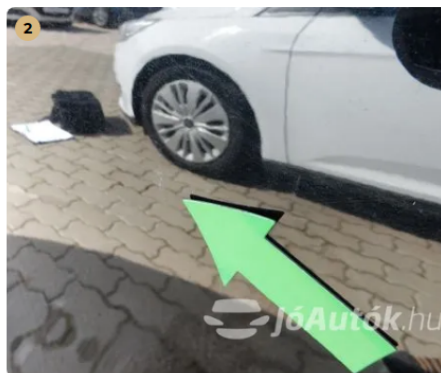
⚠️ Apró karc a bal első ajtón

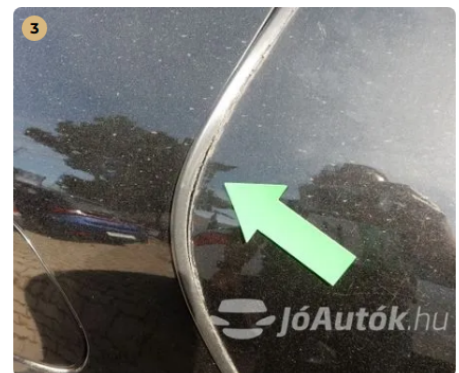
⚠️ Élvédő csúnyán van felragasztva

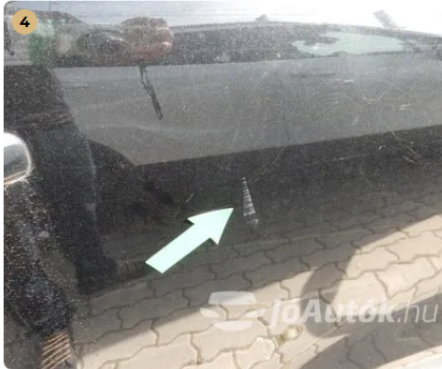
! Jobb hátsó ajtón apró horzsolás
