Toyota Auris Touring Sports Auris 1.6 Style 97 kW

Évjárat 2014. 11.	Teljesítmény 97 kW (LE)	Kilométeróra állás 95 500 km	Üzemanyag Benzin	Sebességváltó Manuális/kézi
----------------------	----------------------------	---------------------------------	---------------------	--------------------------------

360 PONTOS ÁTVIZSGÁLÁS EREDMÉNYE

"MEGVÉTELRE AJÁNLOTT"

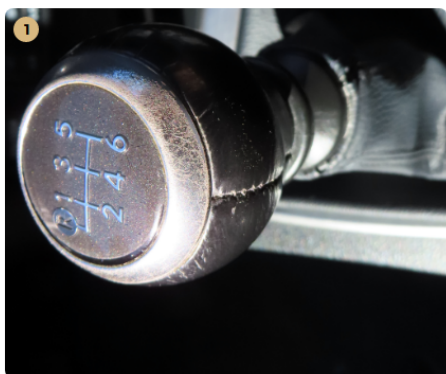
⚠ mûszerfal
váltógomb kopott

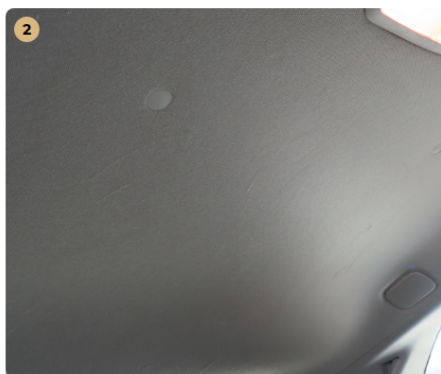
⚠ tetőkárpit
szennyezett

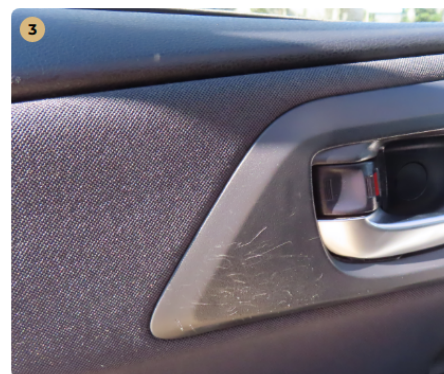
⚠ bal első ajtókárpit
karcos

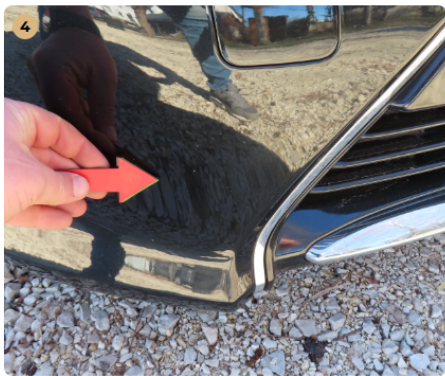
! első lökhárító
kavics sérülések

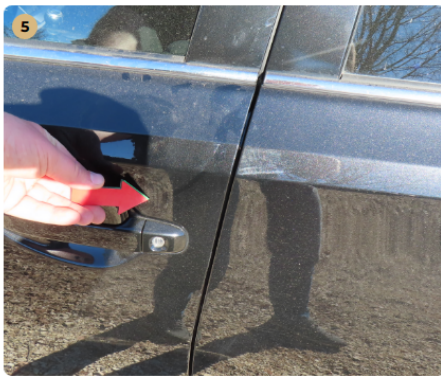
! bal első ajtó
fény sérülés

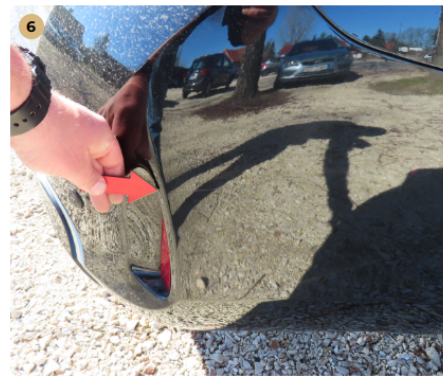
! hátsó lökhárító
karcos
