Hyundai Tucson TUCSON 1.7 CRDi Comfort 87.626 km! sérülésmentes. márkaszervizben szervizelt. újszerű állapotban 85 kW

360 PONTOS ÁTVIZSGÁLÁS EREDMÉNYE

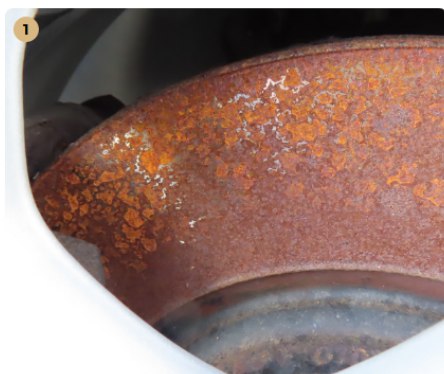
! jobb hátsó féktárcsa

hátsó tárcsák korrodáltak, betétek kopottak

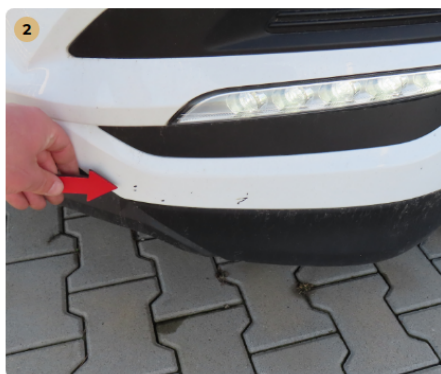
! első lökhárító

kavics sérült, horzsolts

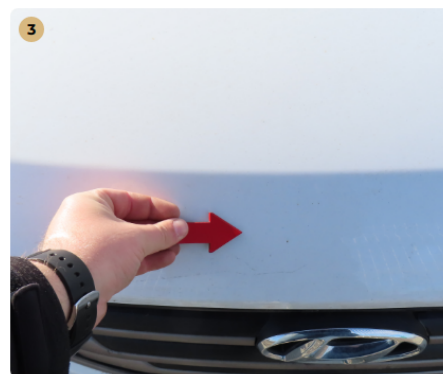
! motorháztető

kavics sérülések

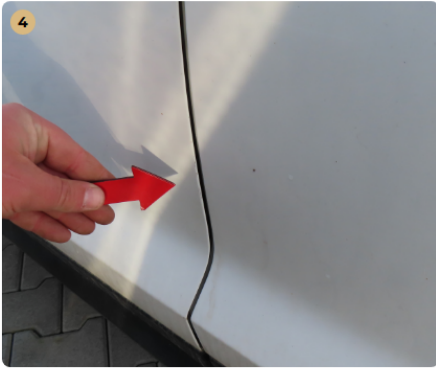
4 bal első ajtó
fénysérülés

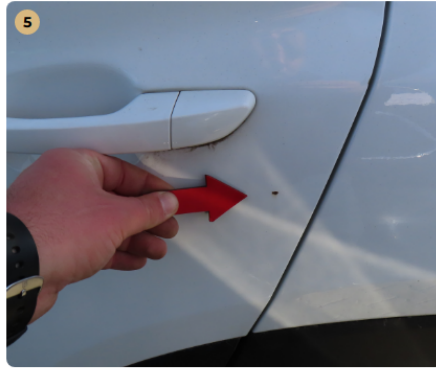
5 bal hátsó ajtó
rozsdapötty, fénysérülés

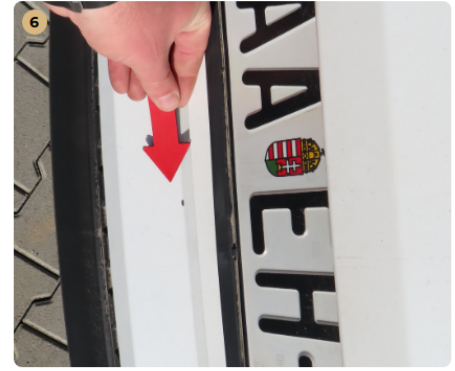
6 hátsó lökhárító
karcos

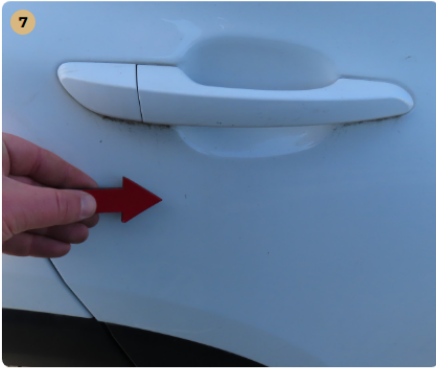
7 jobb hátsó ajtó
karc

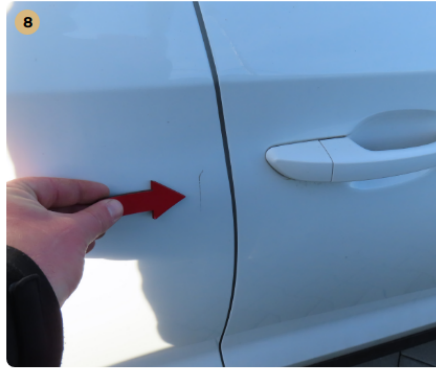
8 jobb első ajtó
fénysérülés

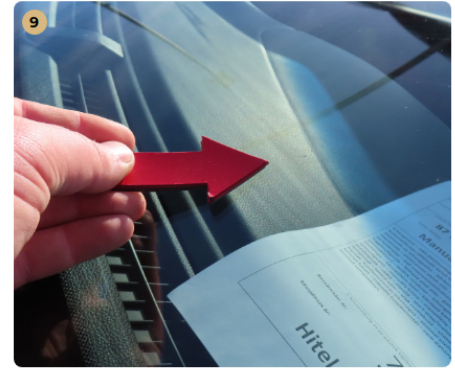
9 első szélvédő
apró kavics sérülések
