## Volkswagen Golf COMFORTLINE 1.0 TSI BMT (360 PONTOS ÁTVIZSGÁLÁS ÉS 81 kW)

# 360 PONTOS ÁTVIZSGÁLÁS EREDMÉNYE

Állapotfelmérés dátuma	2024. 04. 23.	Állapotfelmérő cég neve	Net Mobilitas Zrt.
Székhely	1055 Budapest, Honvéd utca 20.	Adószám	25575251-2-41.

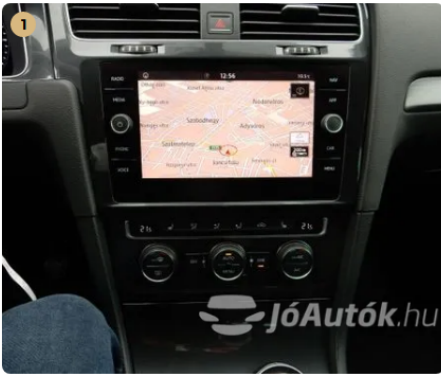
✓ **Elektromos berendezések**  
Egyéb -

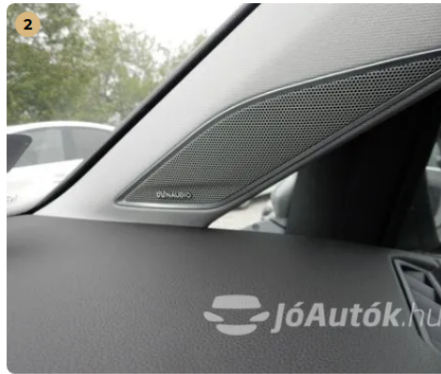
✓ **Extra tartozékok és felszereltségek**  
Egyéb -

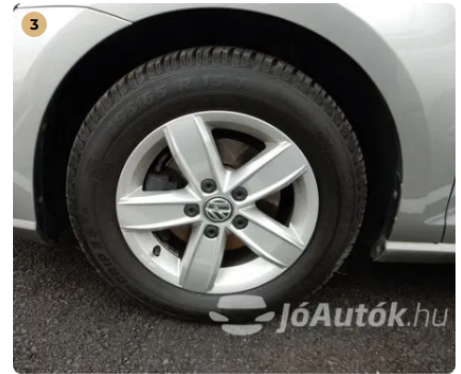
✓ **Felnik**  
Könnyűfém felnin patkázás nyomai nem láthatóak. -

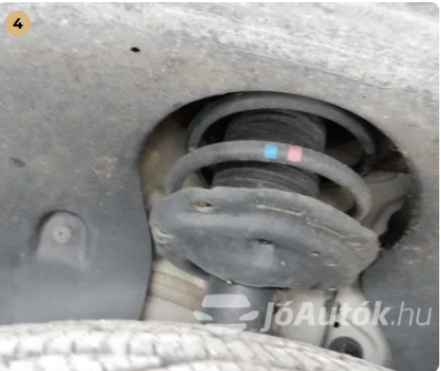
✓ **Futómű**  
A lengéscsillapítón olajfolyás nem észlelhető. -

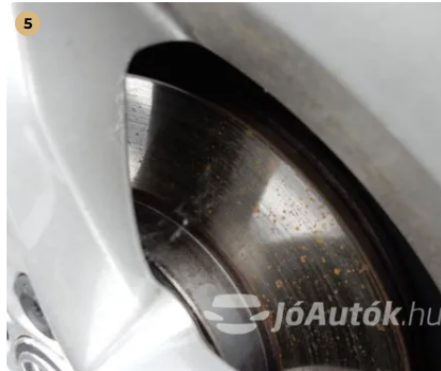
✓ **Fékkrendszer**  
A féktárcsa megfelelő állapotban van. -

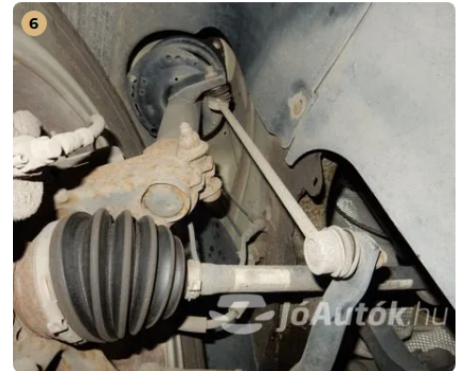
✓ **Hajtás**  
A féltengely gumiharangoknál szakadást nem észleltem. -

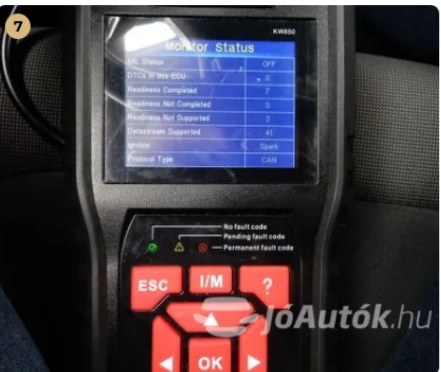
✓ **Hibakód kiolvasása**  
Számítógépes kiolvasás során nem találtam hibát. -

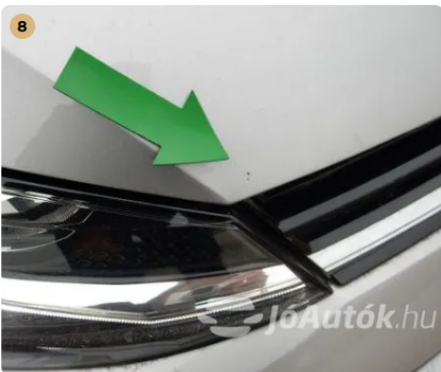
⚠ **Külső karosszéria elemek**  
Az autó használatából eredő apró kavicsfelverődések, hajszál karcok láthatóak. -

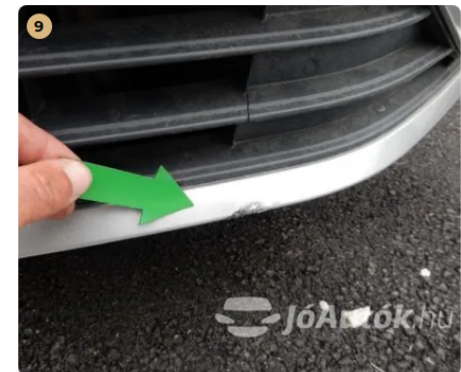
⚠ **Külső karosszéria elemek**  
Egyéb -

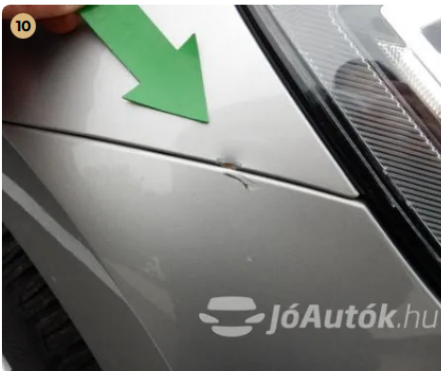
⚠ **Külső karosszéria elemek**  
Egyéb -

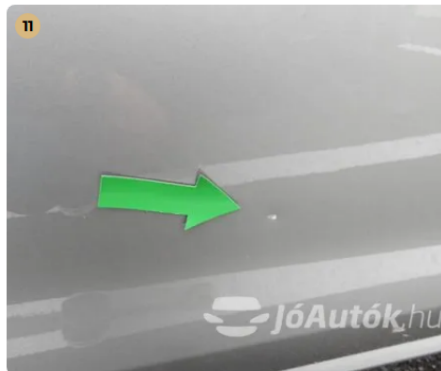
⚠ **Külső karosszéria elemek**  
Egyéb -

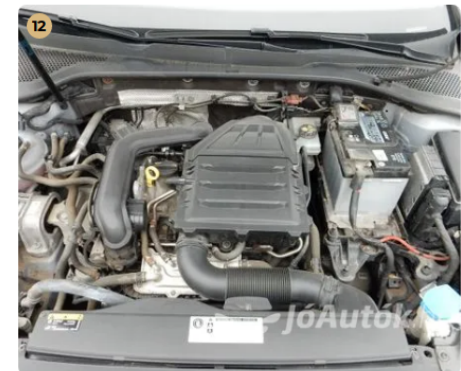
✓ **Motor**  
Motortérben olajfolyás nem látható. -

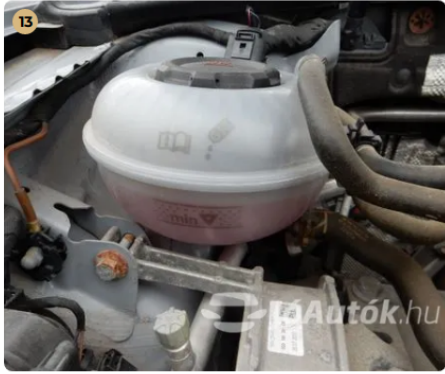
✓ **Motor**  
A hűtőfolyadék szintje megfelelő. -

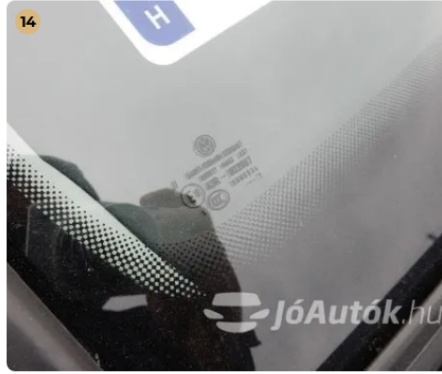
✓ **Szélvédők, üvegek**  
Az első szélvédőn látható sérülés nincs. -

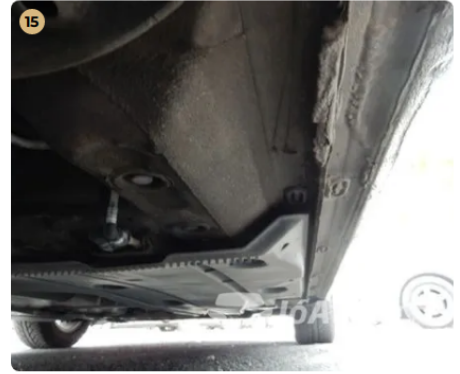
✓ **Utascella és gyűrődő zónák**  
A padlólemez burkolatán javításra utaló nyomok nem láthatók. -

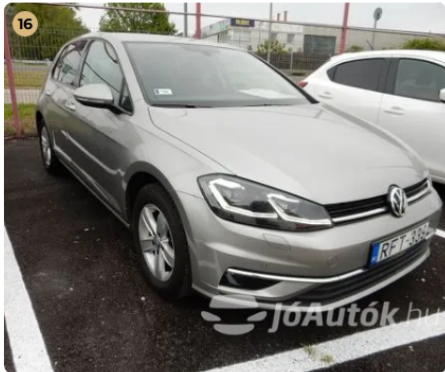
✓ **Világítás**  
Az első fényszórók nem sérültek. -
