Peugeot Rifter Rifter 1.2 PureTech Active S&S (7 személyes) 81 kW

Évjárat
2019. 12.

Kilométeróra állás
85 046 km

360 PONTOS ÁTVIZSGÁLÁS EREDMÉNYE

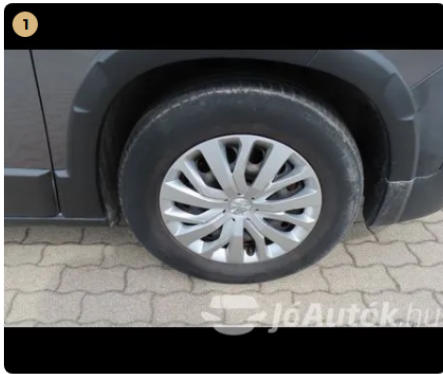
Utascella és gyűrődő zónák:	Szerkezeti sérülésre utaló nyomok nem láthatóak. A nyúlványokon javításra utaló nyomok nem észlelhetőek. A oszlop nem volt fényezve. B oszlop nem volt fényezve.
Futómű:	Korának és futásának megfelelő. A futómű beállítását nem igényel A próbaút során nem észleltem semmilyen rendellenes hangot.
Kormánymű:	Korának és futásának megfelelő. A kormány alapállása megfelelő. Próbaút során szervó szivattyú hangot nem észleltem.
Fékkrendszer:	Korának és futásának megfelelő. Fékbetét megfelelő állapotban van. Fékolaj szintje megfelelő.
Gumiabroncsok:	Átlagos állapot. A gumiabroncsok elhasznált, de még nem csereérett állapotúak. Gumi mintázata a 4 keréken egyforma.

1 gumiabroncsok
futófelület ki van repedezve, öregek

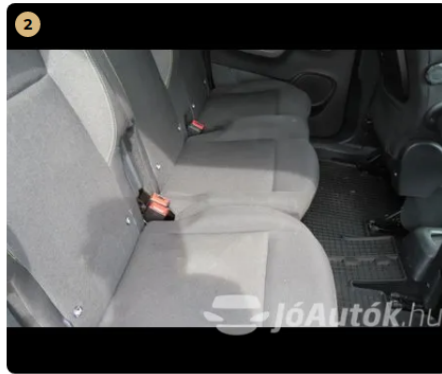
Külső karosszéria elemek:	Korának és futásának megfelelő. A látható karcok polírozással korrigálhatóak. A festékmérés során eltérő mértéket nem találtam.
Kárpitozás és belső burkolatok:	Korának és futásának megfelelő. Az autó utastere kopott, viseltes állapotú (takarítást, kozmetikát igényel). Műszerfal normál állapotú.
Felnik:	Futásának megfelelő

2 belső kárpitozás
szennyezett, takarítást igényel

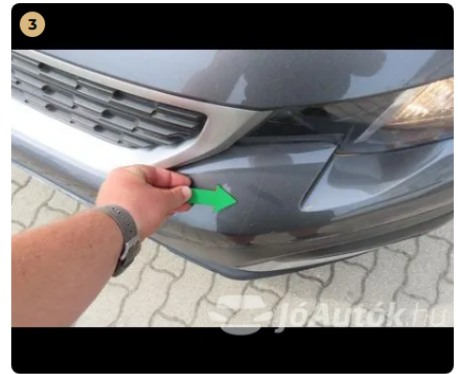
3 első véshárító
kavics sérülések

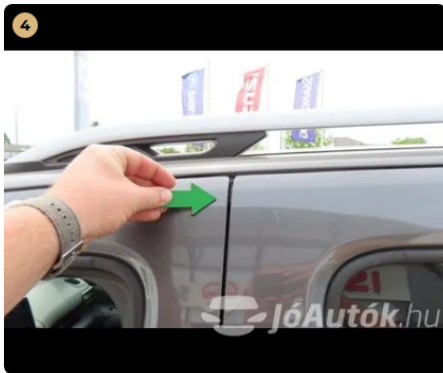
4 bal első ajtó
fény sérülések

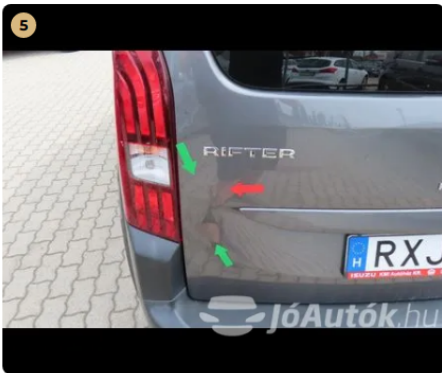
5 csomagtér ajtó
horpadt, fény sérült, javítás nyomai láthatóak

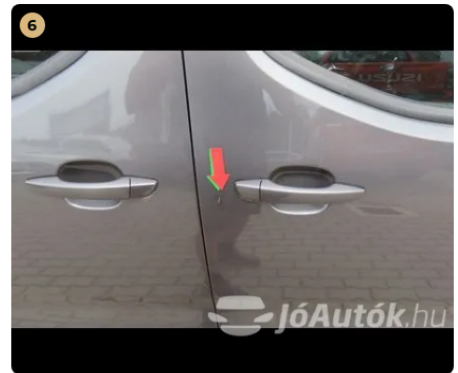
6 jobb első ajtó
karc, fény sérülés

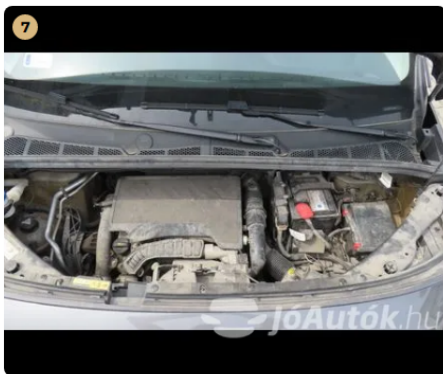
7 motortér
szennyezett
