Mercedes-Benz CLA 180 CLA 250 4Matic Style 7G-DCT 165 kW

360 PONTOS ÁTVIZSGÁLÁS EREDMÉNYE

Állapotfelmérés dátuma	2024. 04. 04.	Állapotfelmérő cég neve	Net Mobilitás Zrt.
Székhely	1055 Budapest, Honvéd utca 20. Adószám		25575251-2-41.

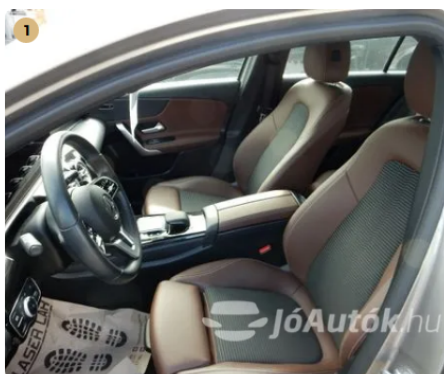
✓ Rendkívül megkímélt belső

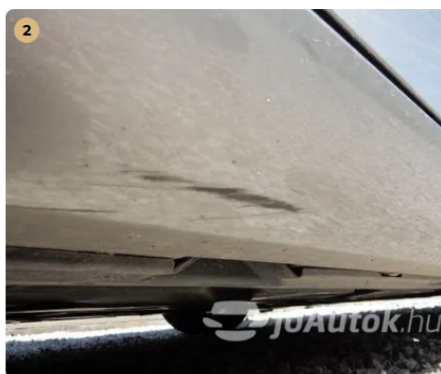
⚠ Apró horzsolás a jobb küszöbön

Kiseb horzsolás a jobb küszöbön
