Opel Astra K Astra Sports Tourer 1.5 CDTI Business Edition 90 kW

Alvázsám: W0VBE8EV5M8004166

360 PONTOS ÁTVIZSGÁLÁS EREDMÉNYE

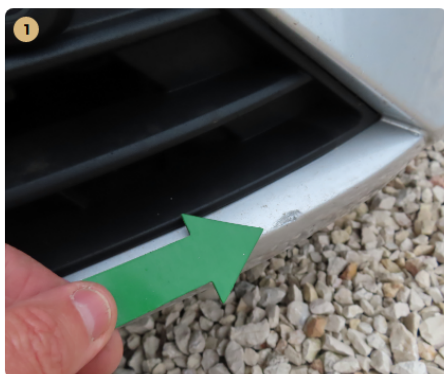
⚠ első lökhárító

Kavics felverődés
