Peugeot Rifter RIFTER 1.5 BlueHDi Active THM 5,9%-tól! - Mo-i - EGYGAZDÁS - VÉGIG MÁRKASZERVIZES!!! 75 kW

- 360 pontos állapotfelmérésen átesett jármű
- JóAutók.hu független műszaki szakértője által átvizsgálva
- Minden említésre méltó eltérés képpel és szöveggel dokumentálva
- Akár 3 év garanciával

360 PONTOS ÁTVIZSGÁLÁS EREDMÉNYE

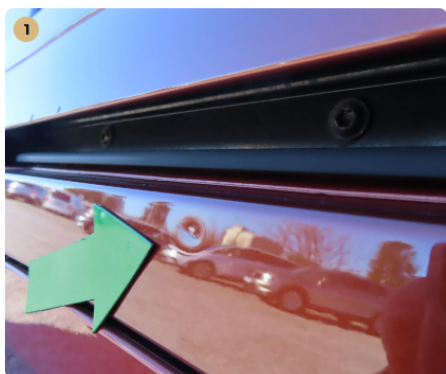
! BAL HÁTSÓ SÁRVÉDŐ

APRÓ HORPADÁS
