## Mini Mini Cooper Mini One Countryman 1.6 (Automata) 72 kW

Évjárat 2014. 12.	Teljesítmény 72 kW (98LE)	Kilométeróra állás 45 689 km	Üzemanyag Benzin	Sebességváltó Triptonik
----------------------	------------------------------	---------------------------------	---------------------	----------------------------

## 360 PONTOS ÁTVIZSGÁLÁS EREDMÉNYE

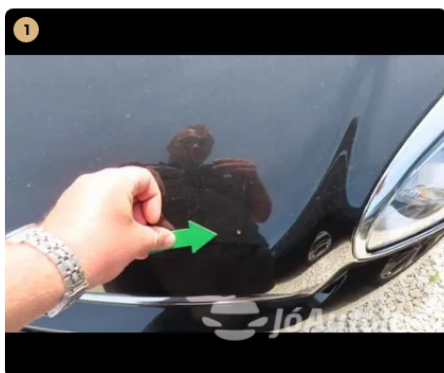
! motorháztető

Kavics sérülés

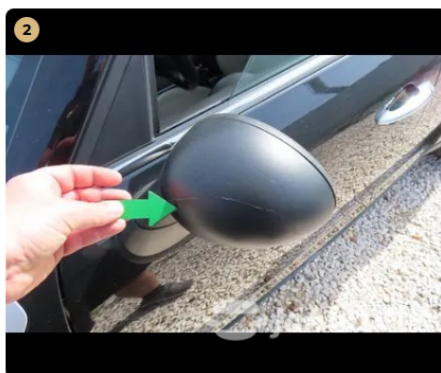
! bal első visszapillantó tükör burkolat

repedt

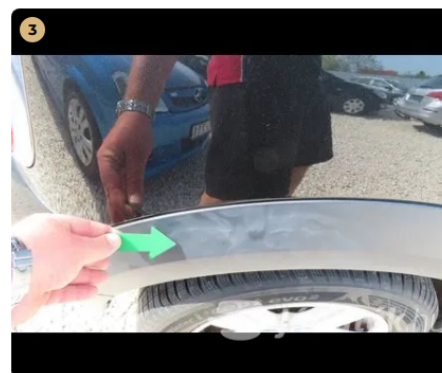
! jobb hátsó sárvédő műanyag dízléc

kopott
