Dacia Lodgy Lodgy 1.2 TCe Arctic 74.000KM! TEMPOMAT! 85 kW

Jármű azonosító adatai

360 PONTOS ÁTVIZSGÁLÁS EREDMÉNYE

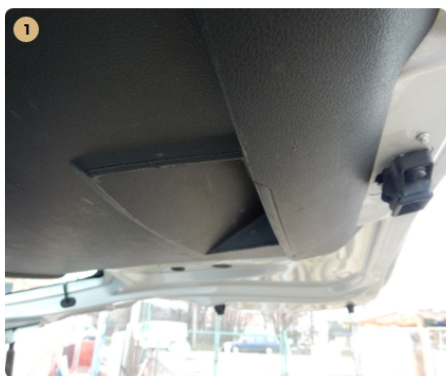
1 Csomagtartó
Karc a burkolaton

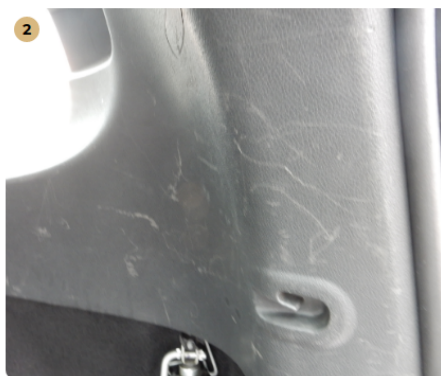
2 Csomagtartó
Karcos burkolat

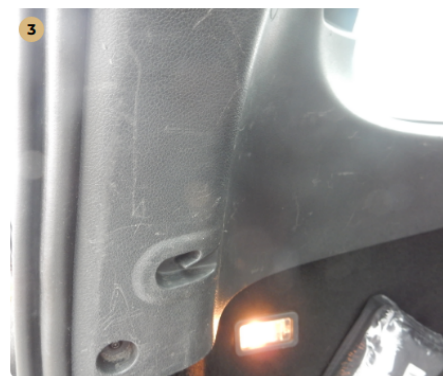
3 Csomagtartó
Karcolás a burkolaton

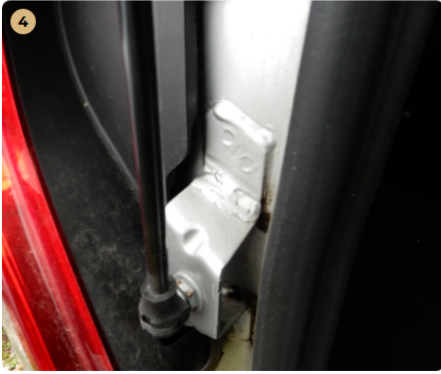
csomagtartótető

Hegesztés

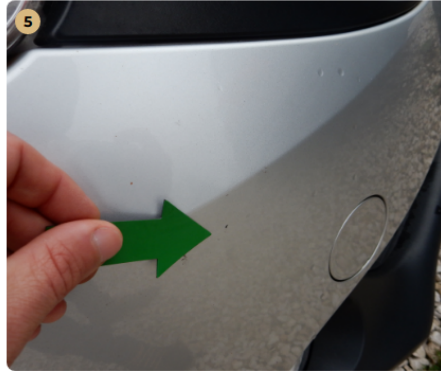
első lökhárító

Kavicsnyomok

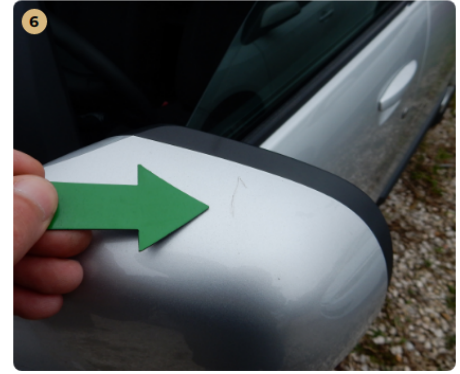
bal első ajtó

Kisebb karc a tükrön

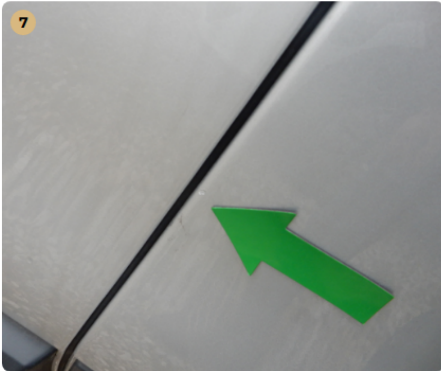
bal hátsó ajtó

Sérülés a peremen

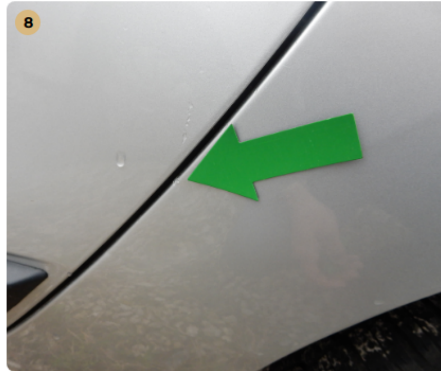
bal hátsó sárvédő

Kavicsnyom a peremen

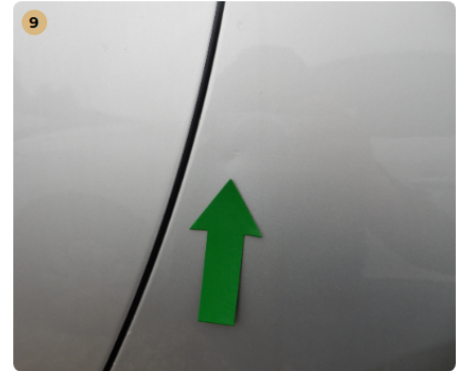
bal hátsó sárvédő

Horpadás

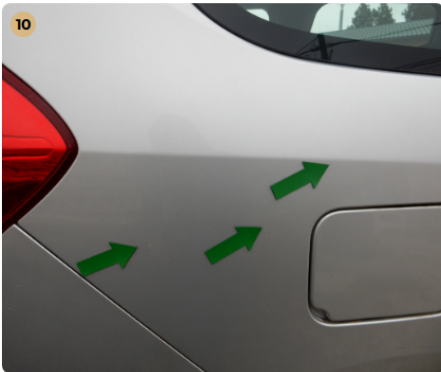
jobb hátsó sárvédő

Karcolások

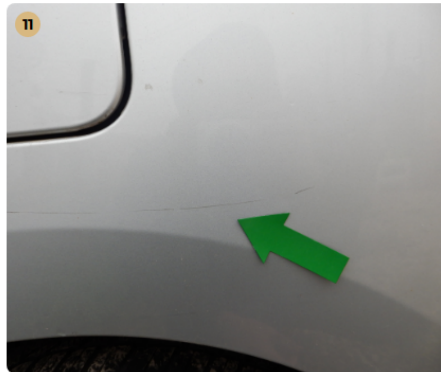
jobb hátsó sárvédő

Karcolás

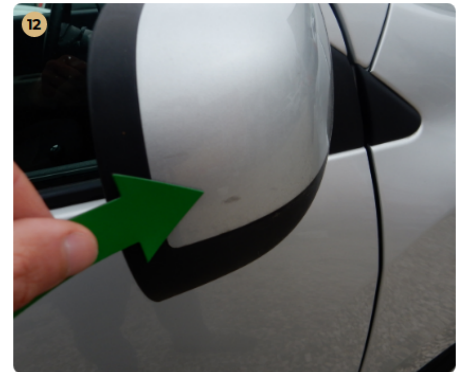
jobb első ajtó

Horzsolás a tükrön

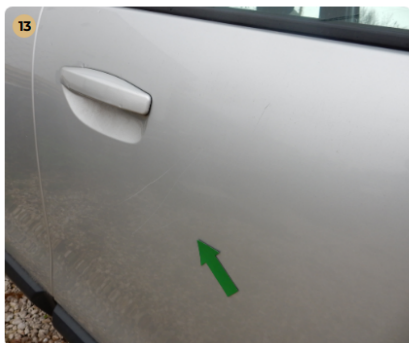
! jobb első ajtó

Karcolás

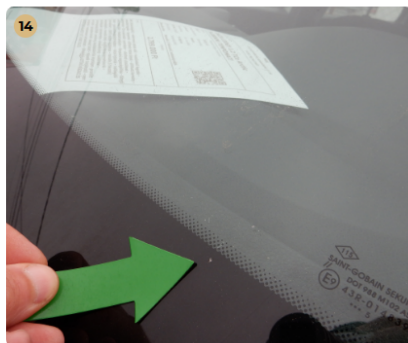
! első szélvédő

Kavicsnyom
