## Skoda Octavia Octavia Combi 1.5 TSI ACT Style DSG 110 kW

# 360 PONTOS ÁTVIZSGÁLÁS EREDMÉNYE

Állapotfelmérés dátuma	2024. 04. 19.	Állapotfelmérő cég neve	Net Mobilitas Zrt.
Székhely	1055 Budapest, Honvéd utca 20. Adószám		25575251-2-41.

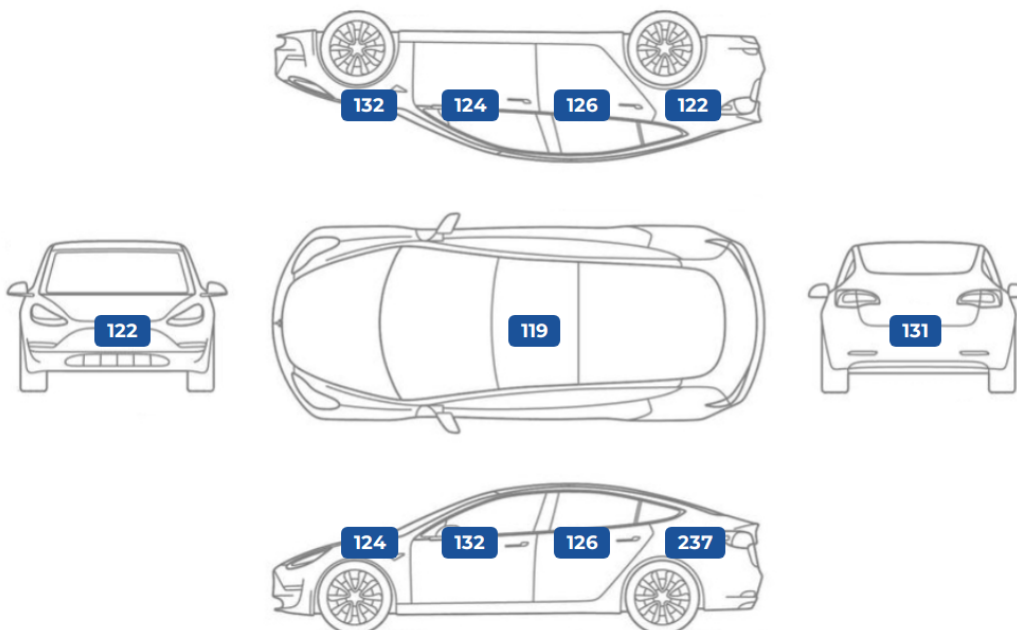
#### Karosszéria festékvastagság (mikrométerben)

<b>Külső karosszéria elemek:</b>	Korának és futásának megfelelő. A karosszériaelemek csavarjain megbontás jele nem látszik. A festékmérés során eltérő mértéket találtam.	
<b>Kárpitozás és belső burkolatok:</b>	Korának és futásának megfelelő. Az autó utastere normál, korának megfelelő. Műszerfal normál állapotú.	
<b>Felnik:</b>	Futásának megfelelő. Könnyűfém felni gyári.

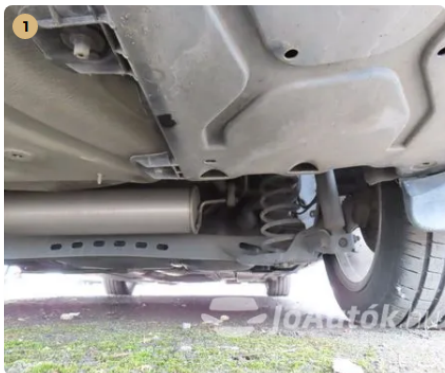
száraz lengécsillapítók

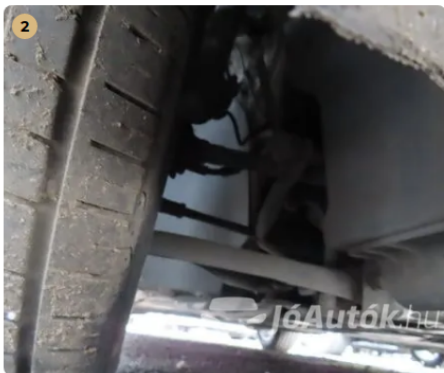
száraz féltengelyek

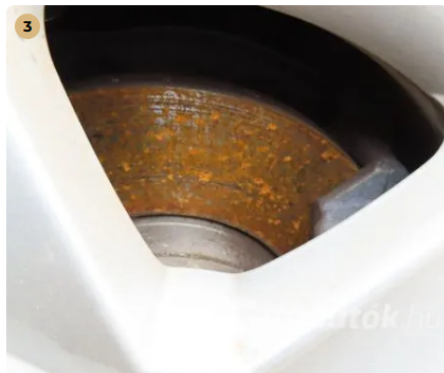
felületi korrodáció a féktárcsán

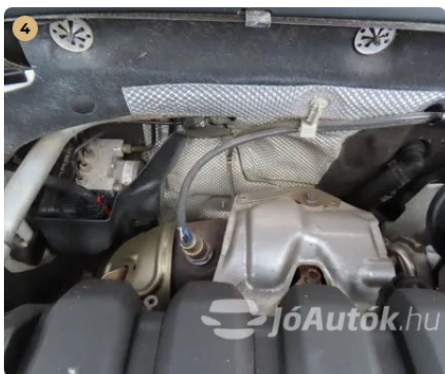
száraz motor

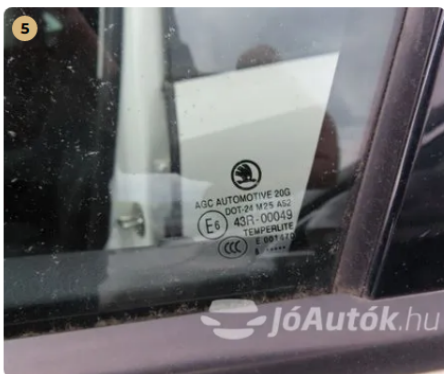
gyári üvegek

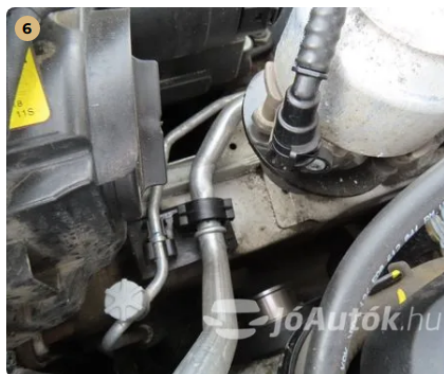
gyári doblemezek

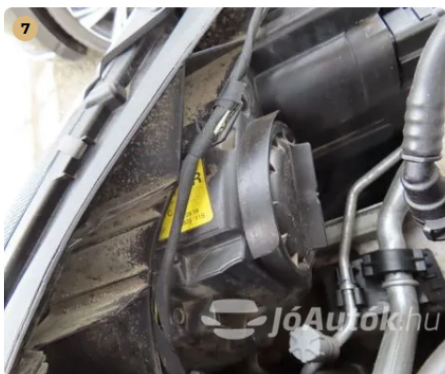
gyári lámpák

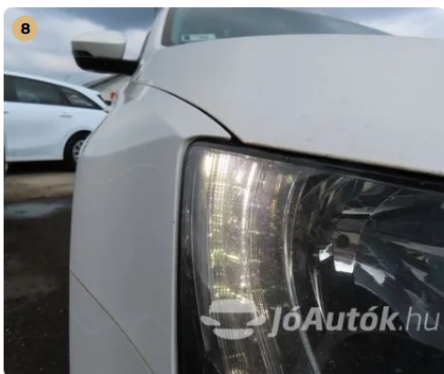
led lámpa
