## Nissan X-Trail X-Trail 2.0 dCi N-Connect Xtronic 4x4 130 kW

## 360 PONTOS ÁTVIZSGÁLÁS EREDMÉNYE

Állapotfelmérés dátuma	2024. 04. 11.	Állapotfelmérő cég neve	Net Mobilitas Zrt.
Székhely	1055 Budapest, Honvéd utca 20. Adószám		25575251-2-41.

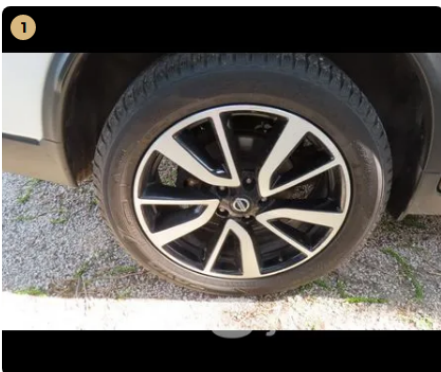
✓ alu felnik

gyári megkímélt állapotban

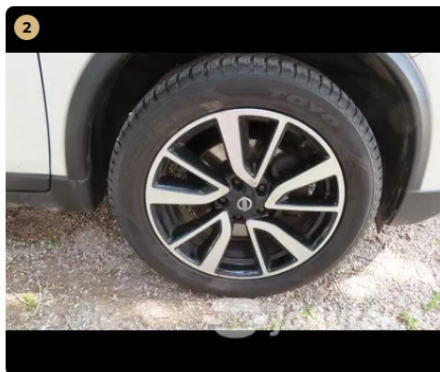
✓ gumiabroncsok

újszerű állapotban

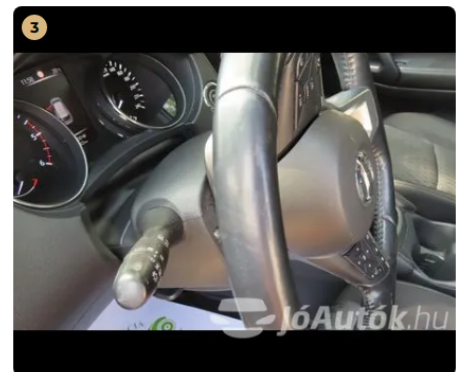
⚠ kormány

enyhén kopott

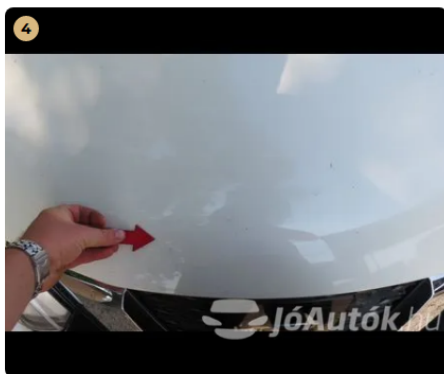
**! motorháztetőn**  
apró kavics sérülés

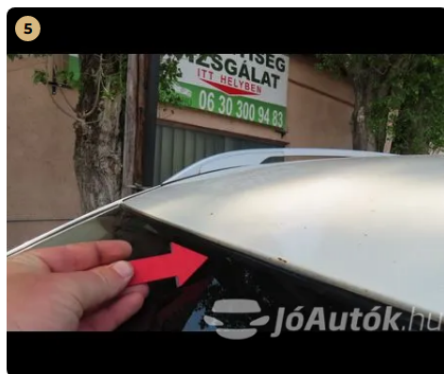
**! tetőn**  
apró korrózió nyomok, kavics sérülés miatt

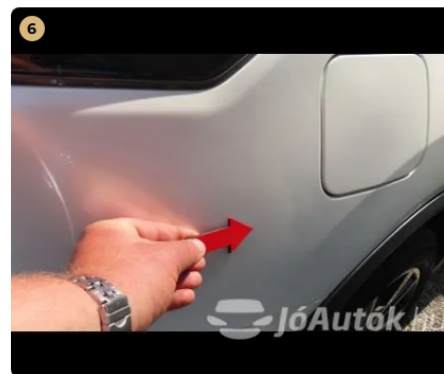
**! jobb hátsó sárvédő**  
fényezési hiba, jobb hátsó sárvédő újra lett fényezve

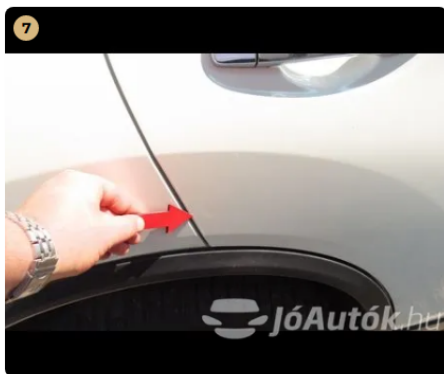
**! jobb hátsó ajtó**  
apró horpadás
