Suzuki Vitara Vitara 1.4 Hybrid GL+ 4WD 95 kW

360 PONTOS ÁTVIZSGÁLÁS EREDMÉNYE

Állapotfelmérés dátuma	2024. 03. 12.	Állapotfelmérő cég neve	Net Mobilitas Zrt.
Székhely	1055 Budapest, Honvéd utca 20.	Adószám	25575251-2-41.

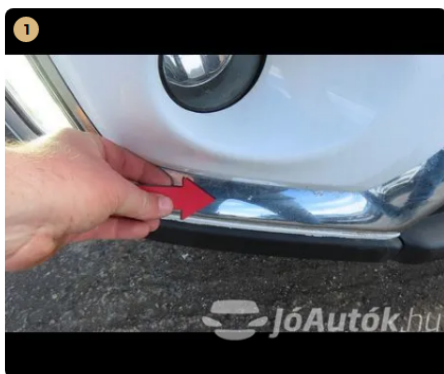
⚠ első véshárító
apró fénysérülések

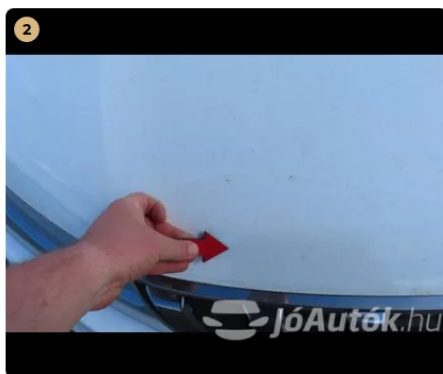
⚠ motorháztető
kavics sérülések

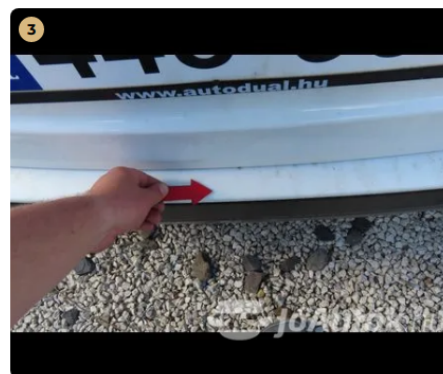
⚠ hátsó véshárító
karcos
