MŰSZAKI ÁLLAPOTLAP

Opel Astra J Astra Sedan 1.6 Enjoy EURO6 85 kW

Évjárat
2016. 08.Teljesítmény
85 kW (115LE)Kilométeróra állás
67 883 kmÜzemanyag
BenzinSebességváltó
Manuális/kézi

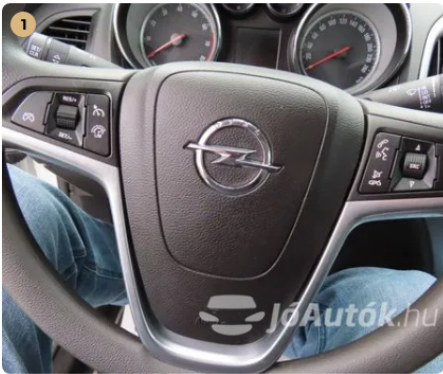
multikormány

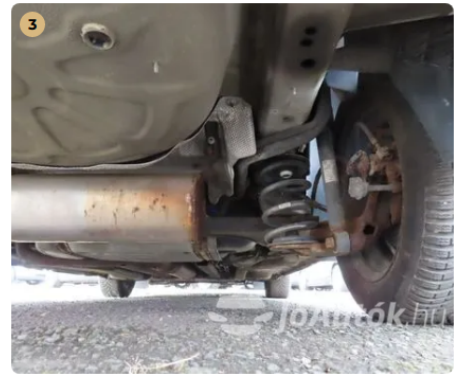
Száraz lengéscillapítók

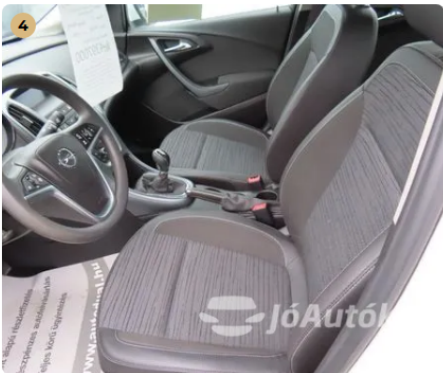
szép belső utastér

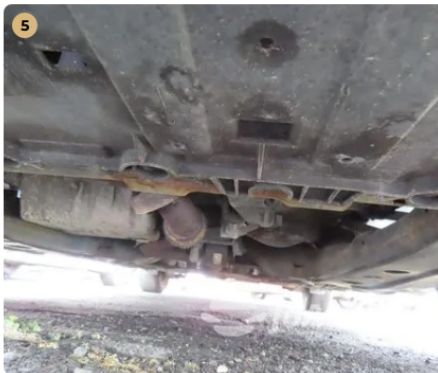
Motorból olajfolyás nincs

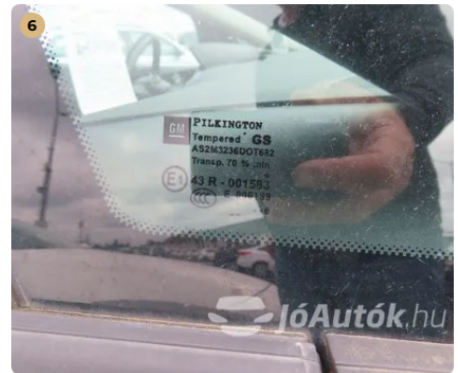
gyári üvegek

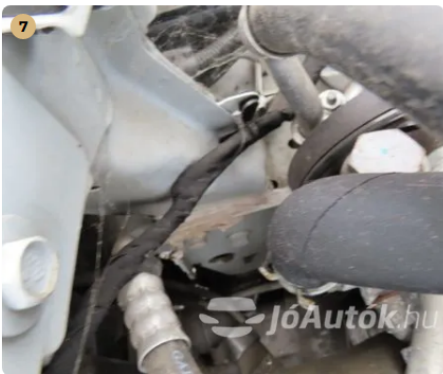
nyúlványok gyáriak

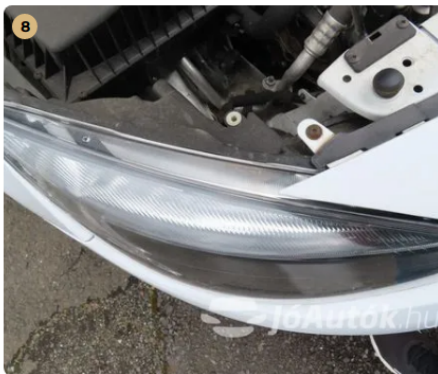
gyári lámpák
